改善箇所説明図

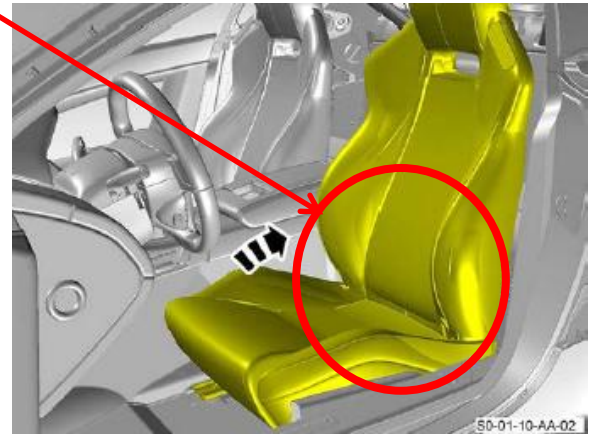
不具合発生箇所

シートヒーターシステムにおいて、ハーネスの絶縁性の劣化による電子制御モジュール故障を想定した設計がされていない。

そのため、電子制御モジュールが故障した場合、イグニッションをオンにするとシートヒーターに電流が流れ続けて過熱するおそれがある。
