[改善箇所説明図] ④

ラジエーター部

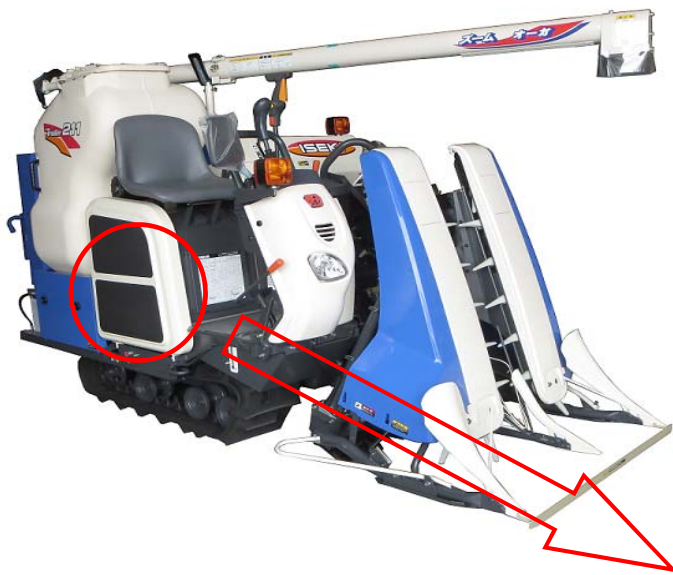
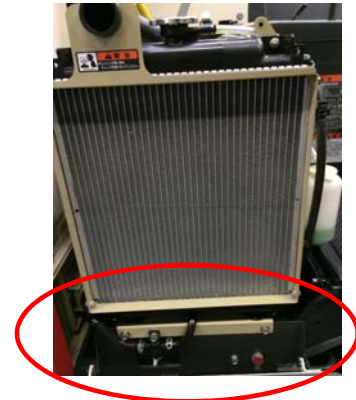
不具合発生箇所

原動機冷却装置において、ラジエーターホースの取り回しが不適切なため、ホースをとめるクランプがホースに食い込んでいるものがある。そのため、そのまま使用を続けると、機体振動によりホースの亀裂が進行し、最悪の場合、冷却水が漏れるおそれがある。

改善内容

全車両、ホースクランプを対策品に交換し、更にホースの配策方法を変更する。
