栃木県内エレベーター事故調査報告書

平成27年1月

社会資本整備審議会

発生場所：栃木県宇都宮市内倉庫

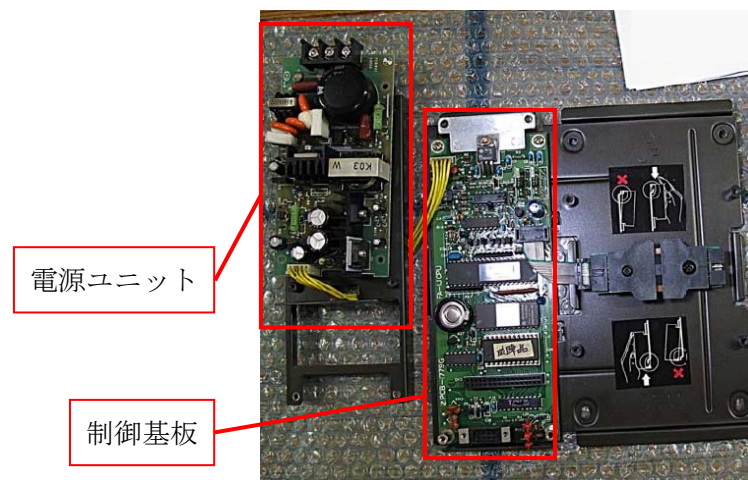
写真1 PLC本体（分解後）

- ① 各階の乗場戸の開閉状況については正しく検出し、それに対応するオンオフ信号を出力していた。
- ② 80個あるタイマー接点の内、本来であれば、すべての乗場戸とかご戸が閉じた状態になったことを検出するとオンとなるべきタイマー接点（2.2.4（2）②に対応するタイマー接点）が、常にオンとなっていた。
- ③ このほかに、運行制御に使われていない4個のタイマー接点も常にオンとなっていた。
- ④ 80個あるタイマーの初期値（プログラムにてタイマーを設定しなかった場合の値）が本来であれば「0」となっているべきところ、そのすべてが異なる値^{注1}となっていた。
- ⑤ その他のエラーは検出されなかった。

事故機のP L Cにおいては、人為的な操作をしていないにもかかわらず、(1)で示したR A Mのタイマー接点以外にもオンとなっているものがあり、また、R A Mの80個すべてのタイマーの初期値も改変されていたことが確認されていることから、R A Mに何らかの異常が発生したと考えられ、過電圧による損傷、偶発的な故障等がその要因として考えられる。

PLCの動作不良は、PLCの制御基板に装着されたRAMが故障し、すべての乗場戸とかご戸が閉じた状態となったことを検出するとオンとなるべきタイマー接点が、戸の開閉状態にかかわらず、常にオンとなっていたことによると認められる。

守谷輸送機工業は、事故機と同様の運行プログラムを有するエレベーターに対し、以下の状態が発生した場合に異常を検出し、エレベーター運行上の安全性を担保する機能を、P L Cの運行プログラムへ追加することとした。

- ① 乗場ドアスイッチ又はかごドアスイッチがオンしていないにもかかわらず、すべての乗場ドアスイッチとかごドアスイッチの両者がオンしたという信号が出力された場合に異常を検出する。
- ② 乗場ドアスイッチ又はかごドアスイッチのどちらか一方が、戸が完全に開いているにも関わらず、オンしたという信号が出力された場合に異常を検出する。

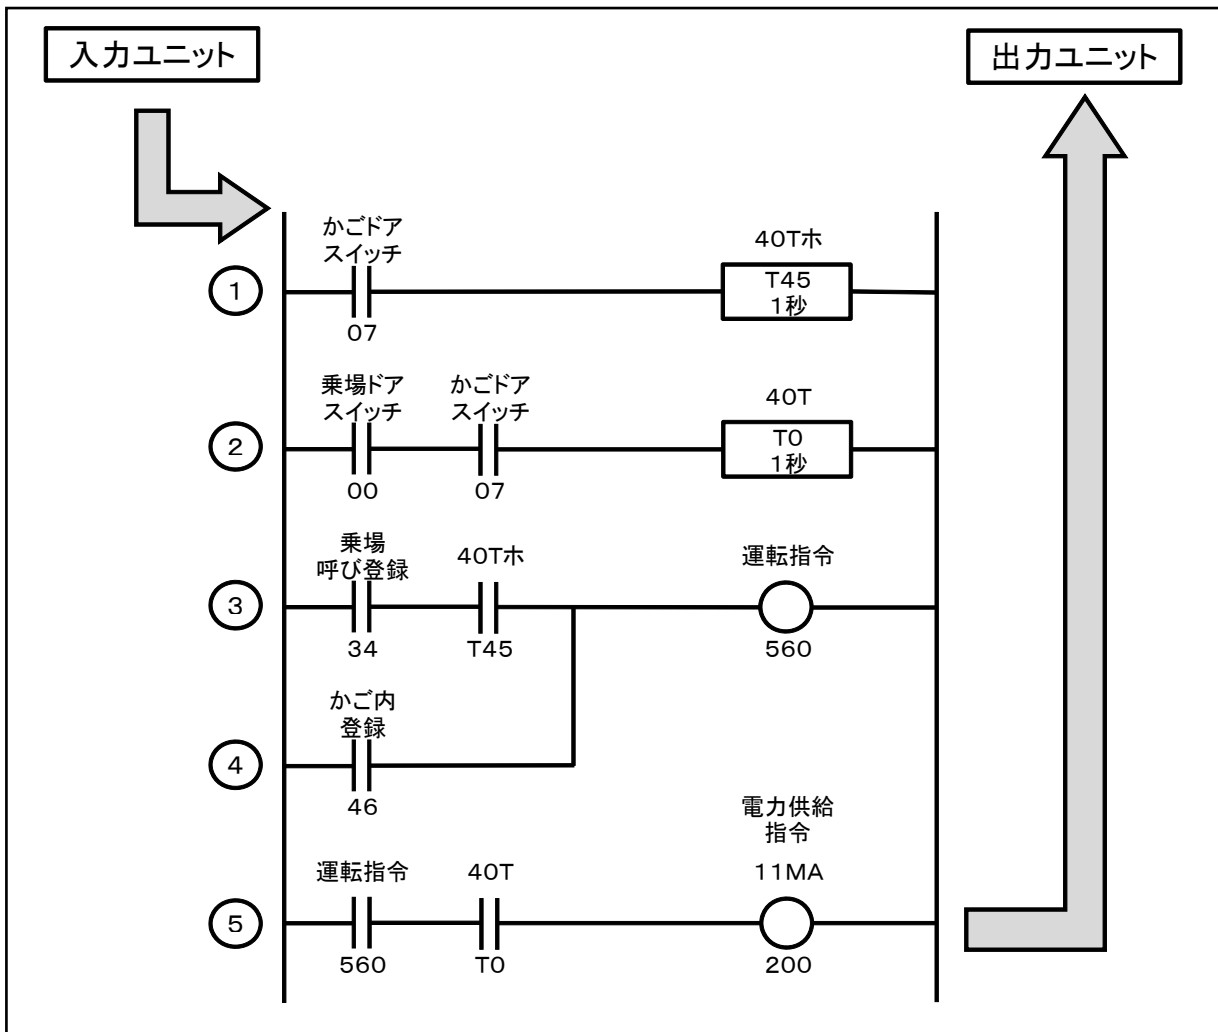
図1 かごが走行するまでの流れ

- ① かごドアスイッチがオンとなったことを検出する。（1秒後に検出信号を出力）
- ② すべての乗場ドアスイッチとかごドアスイッチとの両者がオンとなったことを検出する。（1秒後に検出信号を出力）
- ③ 乗場で呼び登録がされると、①を条件として運転指令を出す。
- ④ かご内で呼び登録がされると、無条件で運転指令を出す。
- ⑤ ③又は④の運転指令と、②を条件として、出力ユニットに電動機へ電力を供給する指令を出すことで、かごが走行を開始する。

なお、このプログラムにおいては、①と②との間の論理矛盾（①がオフであるときに、②がオンとなっている等）や、①又は②の検出内容とドアスイッチの状態との不一致等、故障及び異常を監視し、それらを検出した場合に安全側に動作させる等のロジックは組み込まれていなかった。

プログラムにおいては、通常の運行制御方法のみが定義化されており、実際の状態とタイマー接点が示す状態との不一致、タイマー接点間の論理矛盾等の異常や、機器の故障等を検出するシステム等、起こりえる危険又はそれによる事故等の対策は組み込まれていなかったものと考えられる。

さらに、プログラムにPLCの故障や異常等を想定した、フェールセーフ設計や冗長化がなされていなかったことにより、PLCの制御不良の発生に際して、戸開走行を回避できなかつたものと考えられる。

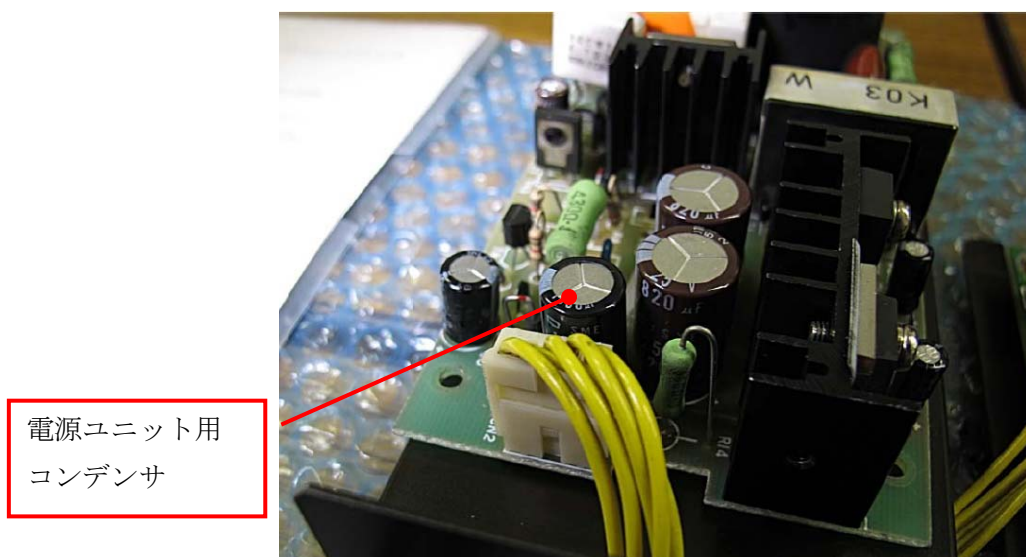
写真2 電源ユニット用コンデンサ

② 電源ユニットが出力する電圧のリップルの抑制については、電源用コンデンサがその機能を担っている。このため、このコンデンサの状態を把握するため、静電容量を調査したところ、寿命と判断される値（定格容量の70%）を下回っており、出力する電圧においてリップルが規定値より増加しやすい状態、また、サージ^{注3}及び周辺の電気機器からのノイズの影響等も受けやすい状態であった。

測定部品	測定結果	正常値
電源用コンデンサ 定格容量: 1000 μ F 耐圧: 16V	187 μ F (1kHz)	700 μ F 以上
RAM用コンデンサ 定格容量: 0.47F 耐圧: 5.5V	312 nF (1kHz)	0.33F 以上

コンデンサは、リップルやサージ、ノイズの影響を抑制する等の機能を担うものである。事故機のPLCは、製造から16年を経過し、この間、一度も交換を実施していないことから、PLCに使用されていたコンデンサも同様の年数が経過していたものと推定される。このため、特に、有寿命部品である電源用コンデンサ及びRAM用コンデンサ（以下、「電源用コンデンサ等」という。）において、経年劣化によるコンデンサの静電容量低下が進行し、電源ユニット等から入力されたサージを十分に抑制しきれないまま電力が供給され、RAMに過電圧、過電流が生じていた可能性があると考えられる。

コンデンサの静電容量の低下については、測定結果により確認されているが、当該PLCは製造より16年が経過していることから、経年劣化が進行したものと考えられる。

- ① 定期的な交換が必要な部品については、設置以降、関係者間における情報共有を含め、あらかじめマニュアル等に定められた交換基準に基づいて確実に保全がなされるために必要な措置
特に、コンデンサ等を含む電子部品は、経年劣化により故障も発生しやすくなることに鑑み、機器の使用期間中は点検及び交換が必要であるという情報を、所有者並びにエレベーターの製造会社及び保守会社の間で共有することが重要である旨を周知すること
- ② エレベーター制御回路の安全関連部に電子制御装置（プログラム可能なものも含む）を使用する場合に、フェールセーフ化、冗長化など、その故障によってエレベーターが危険な動作を起こさない装置・システムとすることの必要性
- ③ 戸開走行保護装置を設置していない既設エレベーター等について、故障や不具合が生じたときに安全側の動作となるような制御方法とすることの必要性

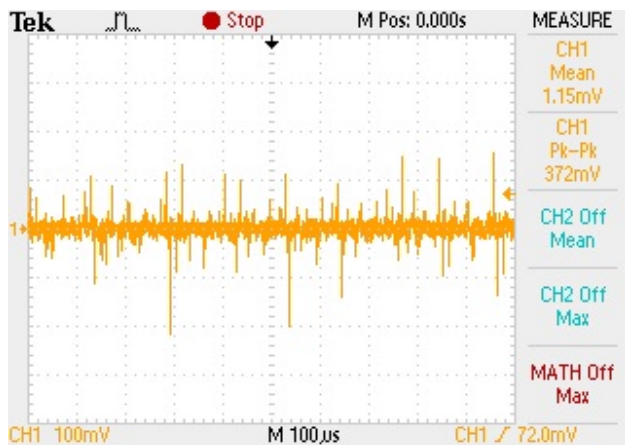
図2 +12Vリップル電圧

- ① 電源ユニットから出力する電圧（定格12V）及び制御基板内の電圧（定格5V）をオシロスコープにより測定したところ、平均値はそれぞれ基準値内であったが、いずれも電圧のぶれ幅（リップル^{注2}）が規定値より大きい状態となっていた。ただし、測定結果からは、RAMの損傷等に重大な影響を及ぼすような電圧の発生は確認されていない。

測定箇所	電圧		リップル*	
	測結結果	(規定値)	測結結果	(規定値)
電源ユニット +12V	12.4V	(11.4~13.3V)	372mV	(300mV以下)
VCC電圧 +5V	5.21V	(5.00~5.30V)	312mV	(200mV以下)

このうち、過電圧による損傷については、リップルの増大、サージ又は電気ノイズの影響を受けたことが考えられるが、2.4.2 (3)に示したとおり、リップルについては、その測定結果からはR A Mが損傷に至るような電圧は確認されていない。しかしながら、極めて短い時間幅のサージ等、図2及び図3に表れていな

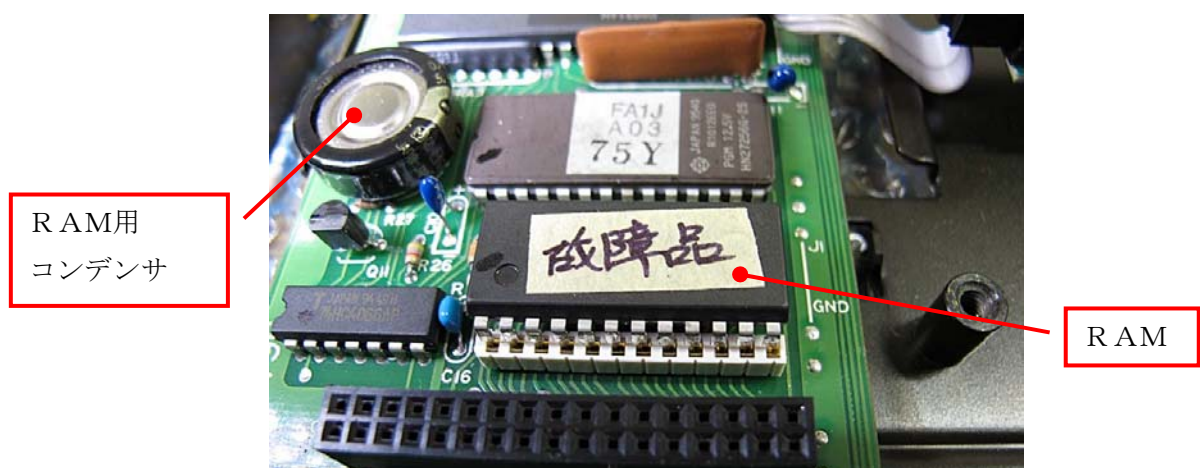
写真3 RAM用コンデンサとRAM

また、制御基板のRAMバックアップ用コンデンサ（RAMに書き込まれたデータを保持するための電源を保持する機能を担う。以下、「RAM用コンデンサ」という。）についても、静電容量がゼロに近い状態であった。

③ RAM部品を新品のものに交換したところ、ユーザープログラムからの書き込みは正常に完了し、タイマー設定値等に異常は認められなかった。
