東京都内エスカレーター一事故調査報告書(概要)

社会資本整備審議会 昇降機等事故調査部会

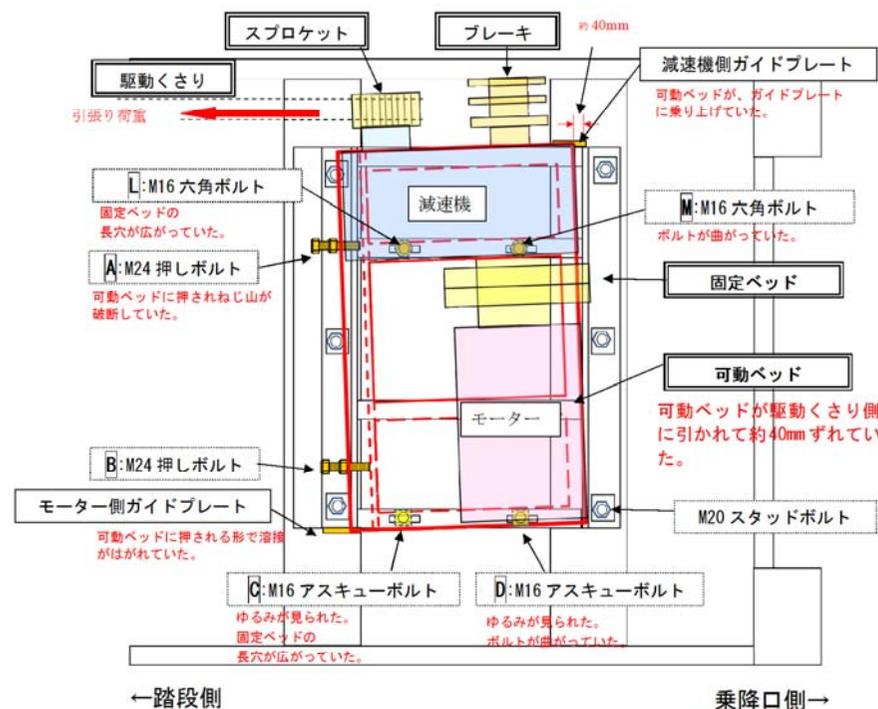
- 乗り込み人数については、積載荷重をやや上回る程度であったと考えられる。
- 駆動機を取り付けている可動ベッドの減速機側が、踏段方向に約40mmずれ、くさりが大きく弛むことにより、くさりと駆動スプロケットのかかり合いが弱くなっていたものと推定される。
- ハンドレールの速度低下が生じた場合、安全装置が働きモーターを停止し、ブレーキが作動する構造となっている。
- 駆動くさりには全周にわたり傷があり、スプロケットの歯先も欠損していた。このことから、駆動くさりはスプロケットに乗り上げ滑っていた可能性が考えられる。
- 事故機のブレーキでは、踏段が逆走方向に動き出していた場合、積載荷重をやや上回る程度の乗り込み人員のエスカレーターを制動できないと推定される。
- 駆動装置の固定ボルト等の安全率が他社の半分にも満たない低い数値であった。

- 固定ボルトの支持力
固定ボルトをはじめ、複数のボルトが緩んでいたこと、また締め付け時にトルク管理が行われていないことから、固定ボルトによる水平方向の保持力が大きく減少していたため可動ベッドがずれたものと考えられる。
- 押しボルトの耐力
可動ベッドの位置を調整する「押しボルト」のねじ山が破損していた。これは取り付け部分の板厚が薄く、ねじ山では応力を負担できなかったこと等によるものと考えられる。
- ガイドプレートの状況
モーター側ガイドプレートは、適切に溶接された状態ではなく、可動ベッドが回転したとき、それを押さえる力を期待できる状態になかったと考えられる。

- エスカレーターの逆走は、
 - ①上昇中の踏段が減速し、安全装置が作動した
 - ②モーターの停止と同時にブレーキが作動したものの、制動できなかったことにより生じたものと推定される。
- 上昇中の踏段が減速したのは、
 - ①駆動くさりがスプロケットに乗り上げ滑る状況が生じ、
 - ②さらにスプロケットの歯が欠損する等の状況を経て、踏段くさにモーターの回転力が十分に伝わらなかったことによるものと考えられる。
- モーター停止後ブレーキにより制動できなかったのは、駆動くさが大きく弛んだことにより、
 - ・駆動くさとスプロケットとのかみ合い不良となり、駆動くさりの滑り等によりスプロケットに不規則な動きが生じていたこと
 - ・ブレーキの制動力が積載荷重に対し十分な安全率が確保されていなかったこと等からブレーキの動摩擦トルクではそれを支えきれなかったものと考えられる。
- 駆動くさが大きく弛んだのは、
 - ・固定ベッドと可動ベッドを固定するためボルトの緩み
 - ・可動ベッドの回転を抑えるガイドプレートの溶接不良
 - ・設計時の安全率に関する配慮不足により、乗り込み人員の荷重で押しボルト等が破損して可動ベッドがずれたことによるものと考えられる。

- 駆動装置の固定
国土交通省は、駆動装置の固定に必要とされる強度について、設置時及び点検時に適切な確認がされる方策について検討を行うこと。
- 制動力について
国土交通省は、既設エスカレーターの制動力について、技術的な検討を行い、安全確保のために必要な方法を検討すること。
