改善箇所説明図②

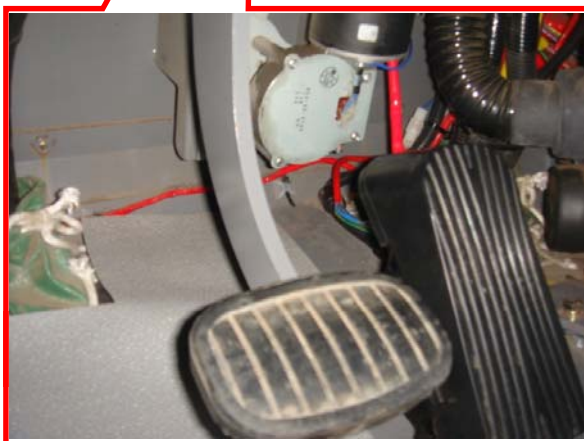
基準不適合箇所

アクセルペダルの作動角検知回路の保護対策が不十分なため、ワイパーモータ始動時のサージ電圧により、作動角検知回路に過電圧がかかることがある。そのため、作動角検知回路のトランジスタが短絡し、走行不能になるおそれがある。

改善の内容

全車両、ワイパーモータ部にフライホイールダイオードとアース線を追加する。また、アクセルペダルの作動角検知回路トランジスタにツェナーダイオードと制限抵抗を追加する。
