# 改善箇所説明図

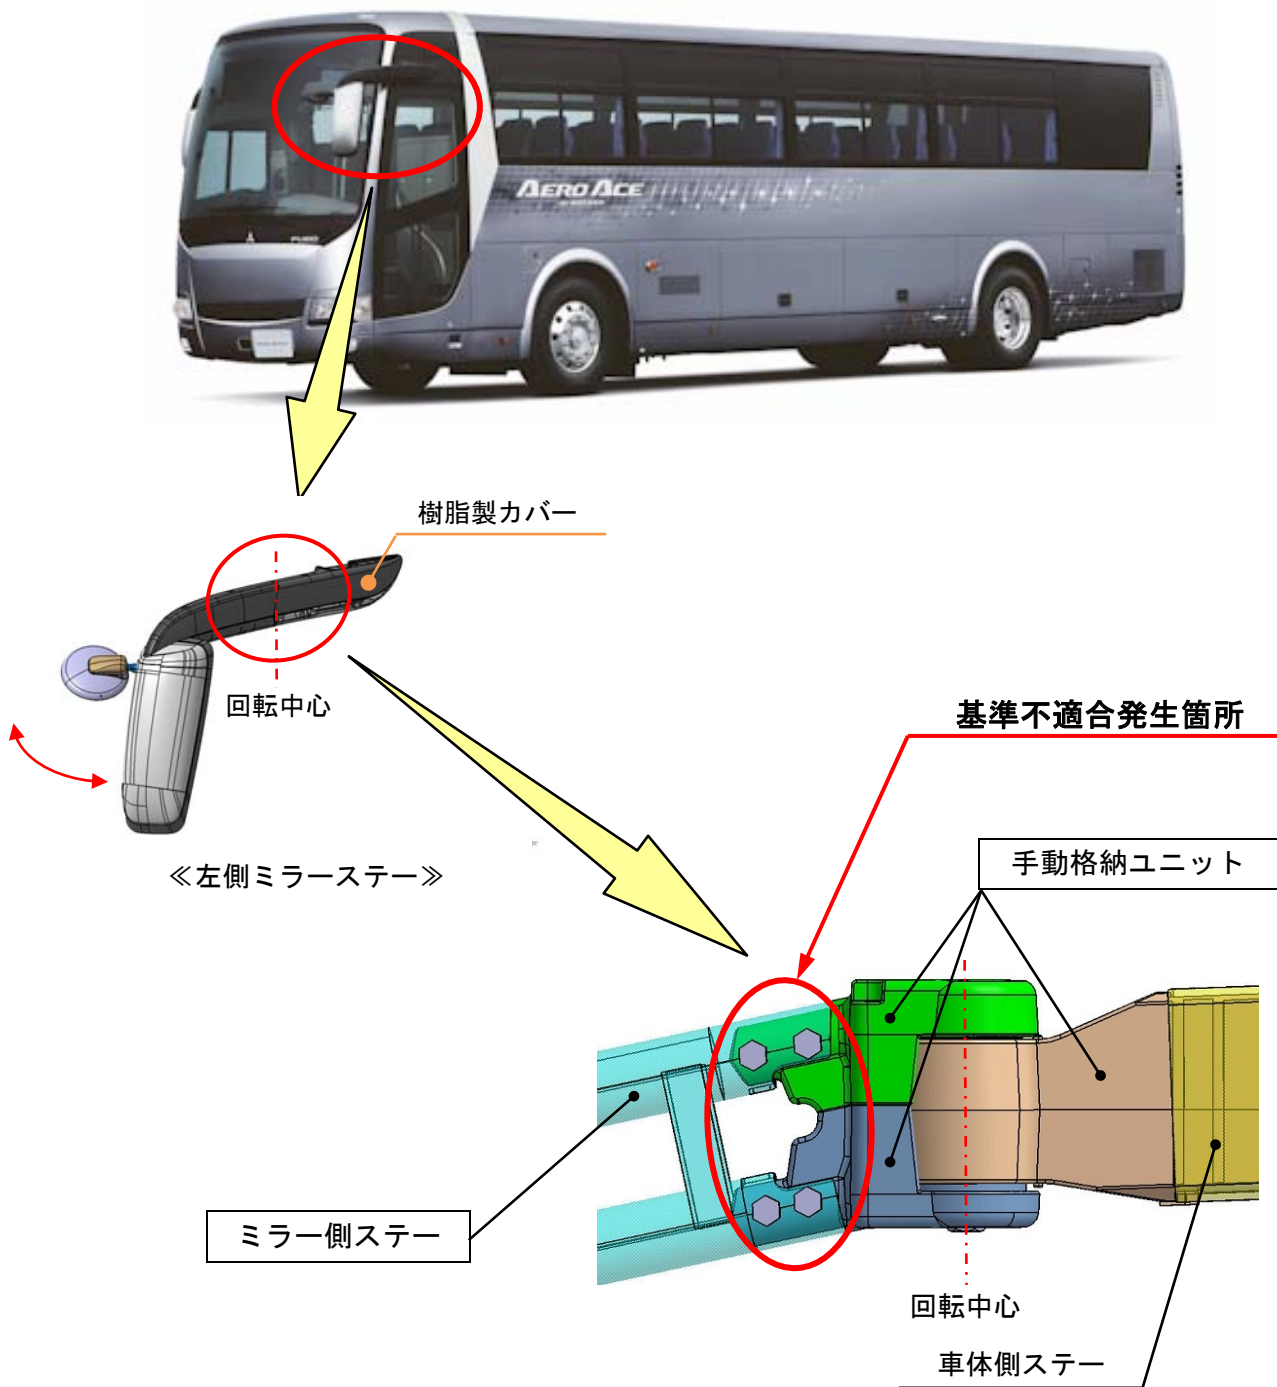
大型観光バスの手動格納式左側ミラーステーにおいて、組立方法が不適切なため、ミラー側ステーの取付ボルトの軸力が弱いものがある。そのため、走行時の振動等により手動格納ユニットのミラー側ステー取付部に亀裂が生じ、そのままの状態で使用を続けると、亀裂が進展して、最悪の場合、左側ミラーが脱落するおそれがある。

全車両、手動格納ユニットとミラー側ステーを対策品に交換する。

注：□ は、交換部品を示す。
