改善箇所説明図

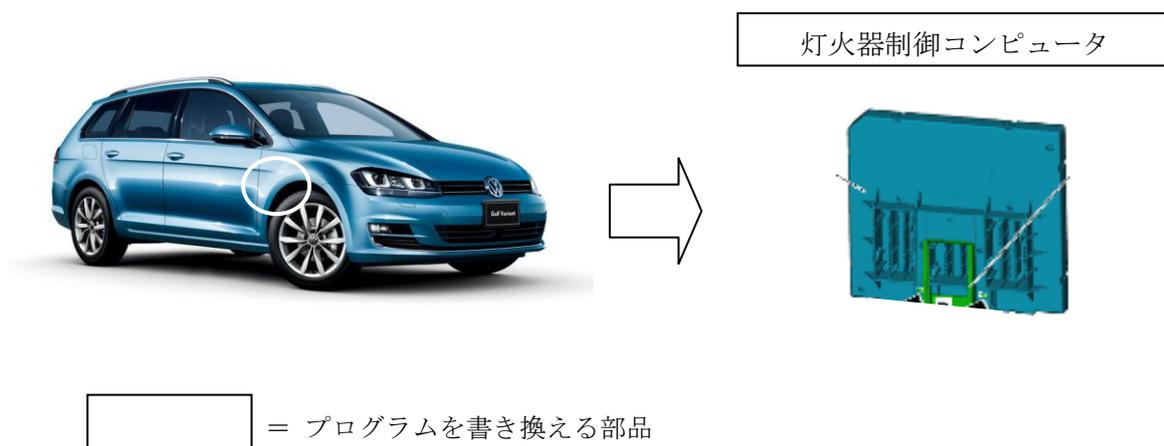
不具合発生箇所

灯火器制御コンピュータのプログラムが不適切なため、リモコンによるドアロック開錠時の外気温が低い場合、アンサーバックの方向指示器点滅を回路のショートと誤判定することがある。そのため、前面方向指示器が不灯になるとともに、警告機能が作動するおそれがある。

全車両、灯火器制御コンピュータのプログラムを書き換える。

識別: キャンペーンステッカーに「97AX、日付、ワークショップスタンプ」を記入し、スペアタイヤ収納部に貼り付ける。
