改善箇所説明図

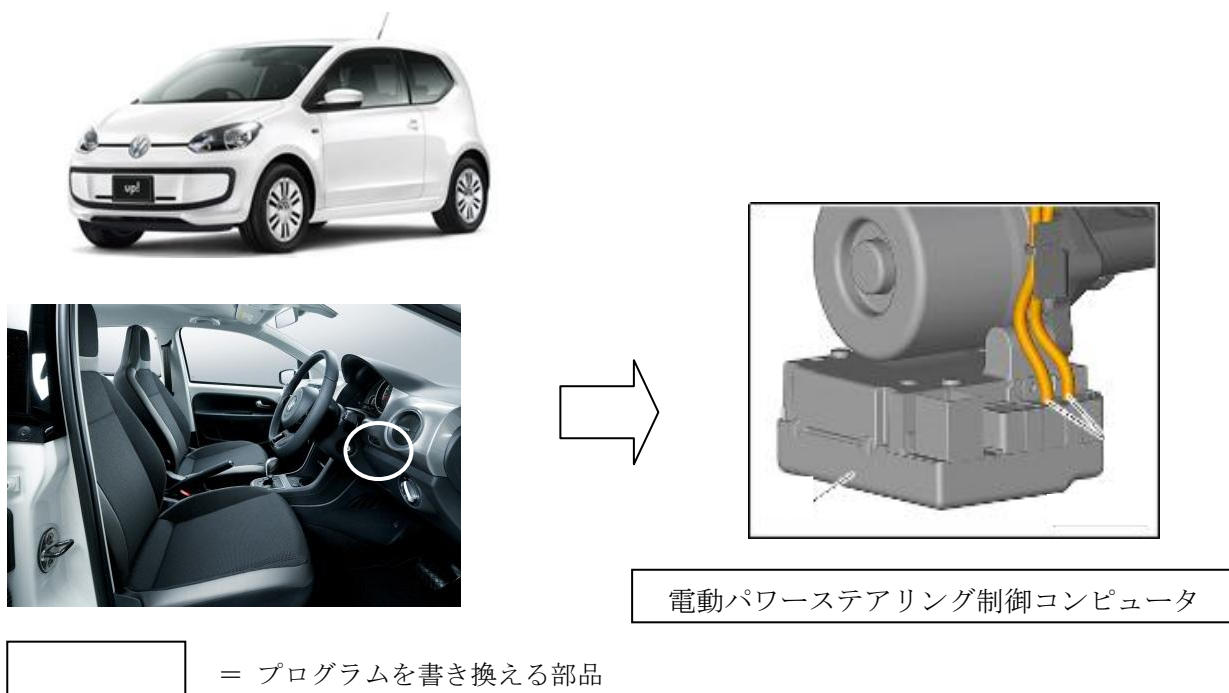
不具合発生箇所

電動パワーステアリング制御コンピュータのプログラムが不適切なため、エンジン始動時の一時的なバッテリー電圧低下が発生した場合において、エンジンECUへの電源供給を優先して電動パワーステアリングへの電源供給を停止することがある。そのため、バッテリー電圧が回復しても電動パワーステアリングへの電源供給が開始せず、アシスト機能が作動しないおそれがある。

全車両、電動パワーステアリング制御コンピュータのプログラムを書き換える。
