改善箇所説明図(1) (回転継手部油圧配管ホース損傷)

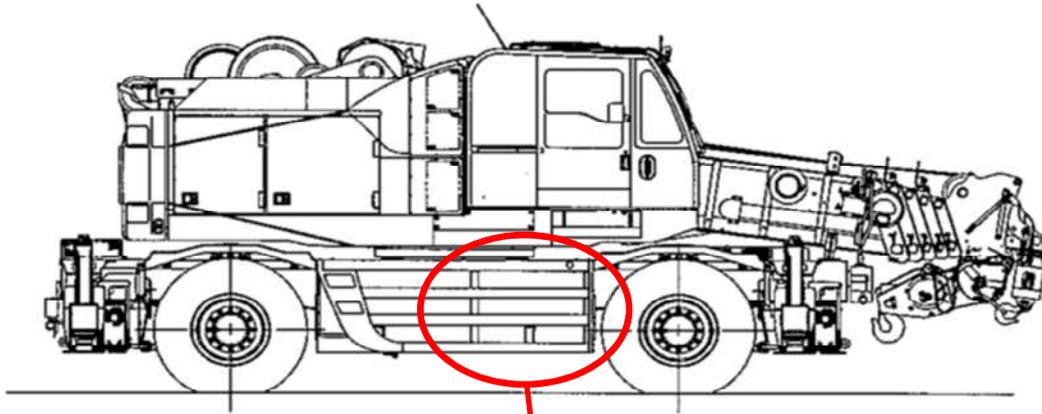
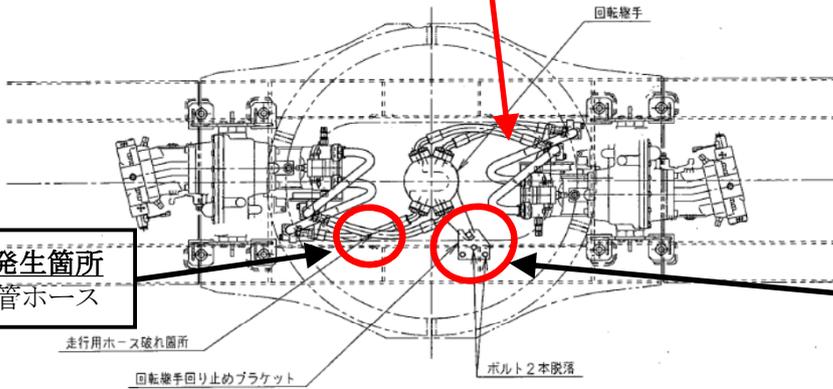
不具合発生箇所
油圧配管ホース

不具合発生箇所
回り止め固定プレート

回転継手に取り付けている回り止め固定プレートの取付面の塗装指示が不適切なため、固定用プレートの取付ボルトを規定トルクで締め付けても軸力が弱いものがある。そのため、走行時の振動等によりボルトが緩み、固定プレートにガタが発生することで油圧配管ホースとキャリアフレームが干渉し、そのままの状態で使用を続けると、最悪の場合、ホースが損傷して作動油が流出するおそれがある。

全車両、回り止め固定プレート取付面の塗装を剥がし、回り止め固定プレート及び回り止めプレートの取付ボルトを対策品に交換する。また、油圧配管ホースに損傷があれば新品に交換する。

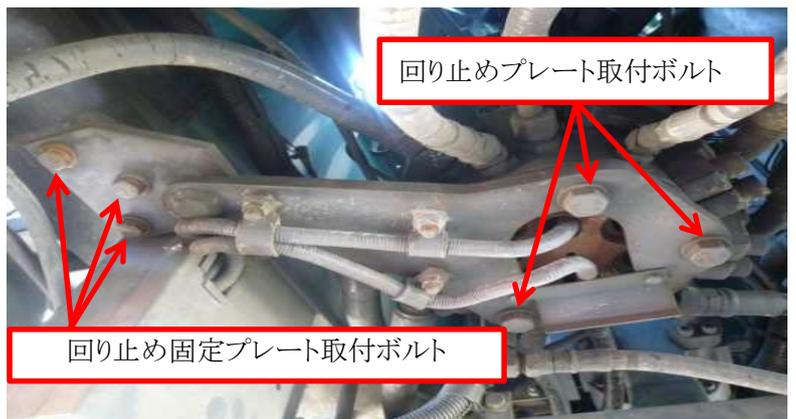
識別: 回り止め固定プレートに白ペンキを塗付する。
