第3回 繫離船作業に係る安全問題検討会  
繫離船作業の実態について

日本繫離船協会

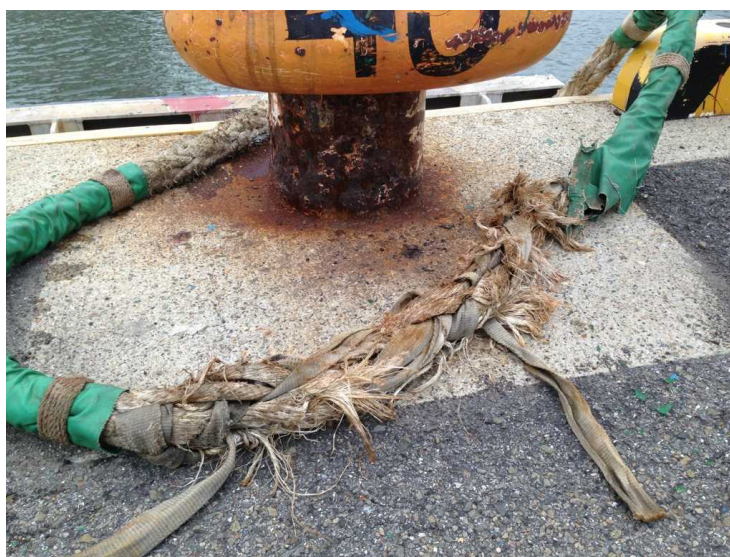
1

劣悪な係留索

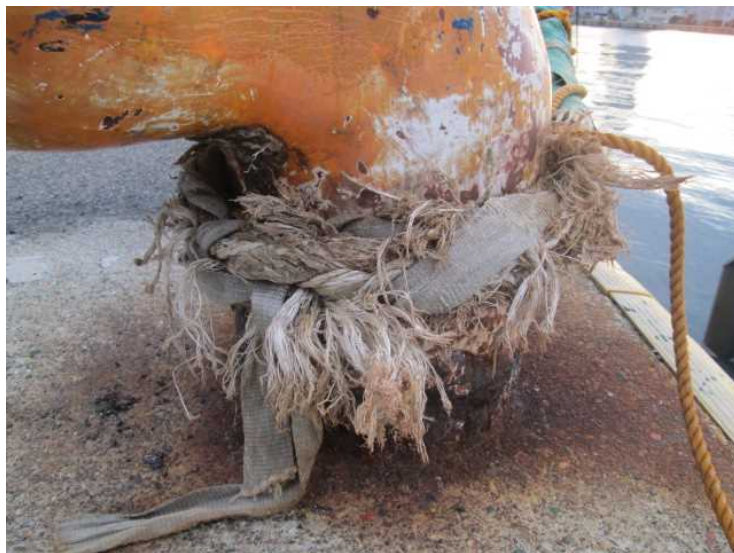
2

### 劣悪な係留索

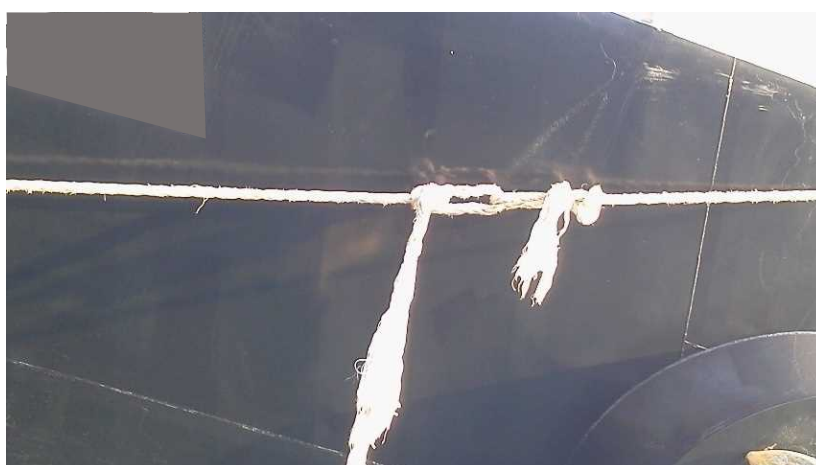
3

### 劣悪な係留索

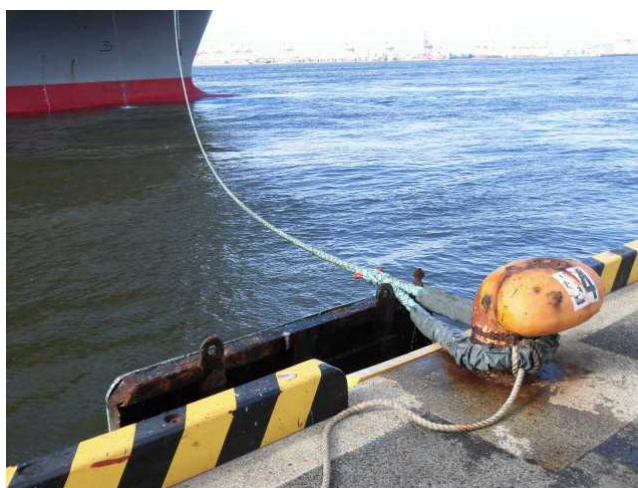
5

フェンダー上部の突起物が錆びてめくれており、吊りフックとともに引っ掛かる  
可能性があります。  
真ん中の位置で取っても、巻いているうちにずれてしまいます。

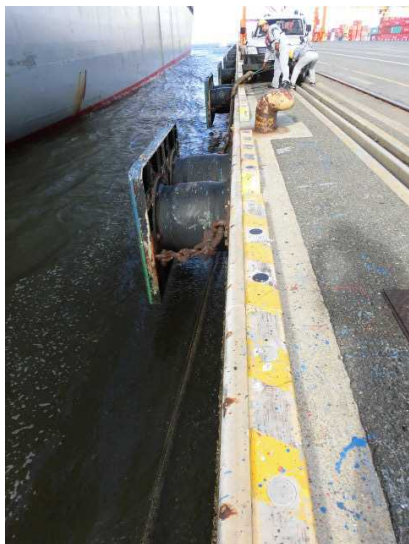
6

ロープが完全にフェンダーの下に入り込んでいるので、本船がもう少し前進してフェンダーをかわすまで様子を見ながら巻いてもらうか、無理なら一旦取り直すことにもなります。

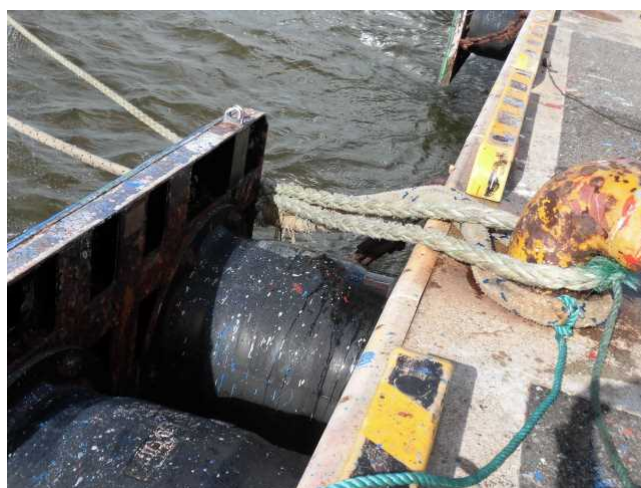
7

ロープを巻いたときに、フェンダーをかわすか、目が離せない。本船の最終停止位置でロープがどの向きになるか考えてとらなければならない。

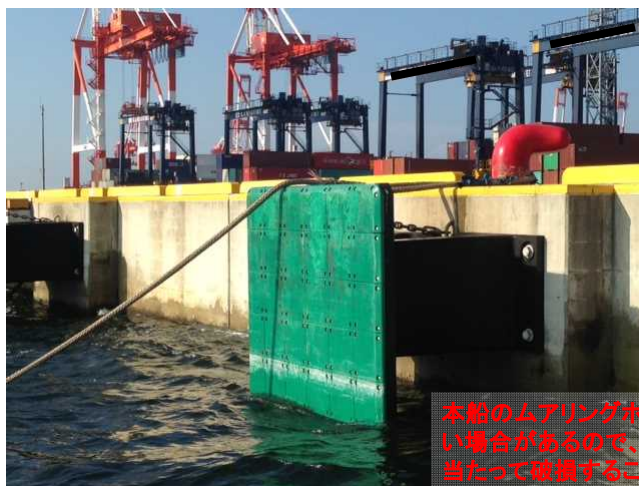
8

ロープの方向がどちらになるか、巻いたときにどちらにずれるかを考えて取る必要がある。

本船のムアリングホールが低い場合があるので、車止めに当たって破損することもあるので、巻く際にロープを少し持ち上げる必要がある。

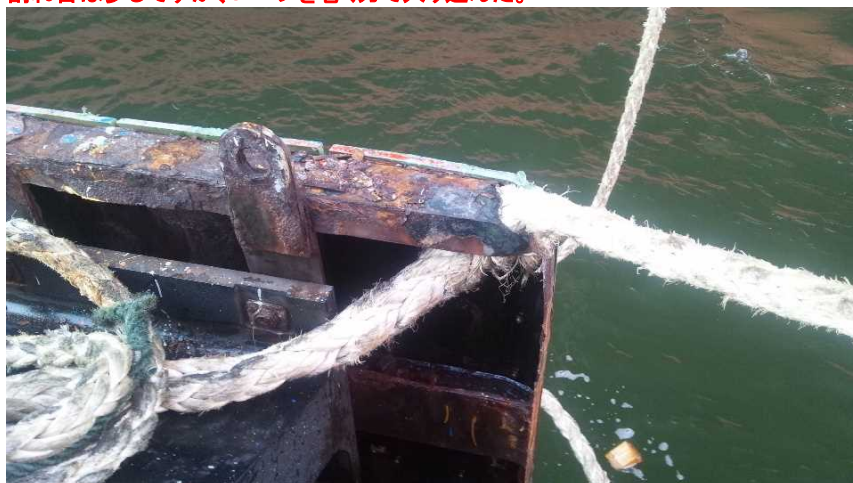
9

フェンダーが劣化して割れていたが、巻いた際に隙間に食い込み、挟まってしまった。手持ちのロープをひっかけて、手前にジープで引っ張り外した。割れ目は少しですが、ロープを巻く力が入り込んだ。

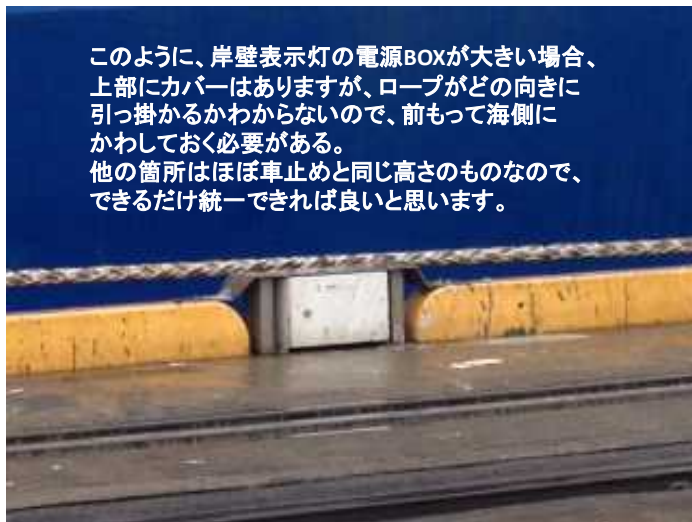
10

このように、岸壁表示灯の電源BOXが大きい場合、上部にカバーはありますが、ロープがどの向きに引っ掛かるかわからないので、前もって海側にかわしておく必要がある。  
他の箇所はほぼ車止めと同じ高さのものなので、できるだけ統一できれば良いと思います。
