改善箇所説明図

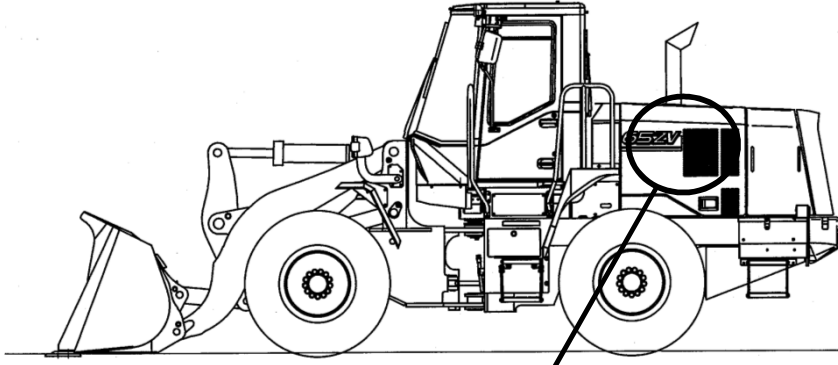
改善前	改善後
<p>不具合発生箇所</p> <p>消音器(マフラ)</p> <p>③.原動機付属ブラケット亀裂</p> <p>②.排気管亀裂 (基準不適合発生箇所)</p> <p>①.消音器取付ブラケット固定ボルト折損</p> <p>原動機付属ブラケット</p> <p>ショベルローダの消音器において、取付ブラケット、固定ボルト及び原動機付属ブラケットの強度が不足しているため、固定ボルトが折損したり、原動機付属ブラケットに亀裂が発生する場合があります。また排気管と取付ブラケットの組立のばらつきにより、排気管に亀裂が発生することがある。そのため、そのままの状態で使用を続けると、消音器の振動により排気管等が損傷するおそれがある。</p>	<p>②-1 シム調整</p> <p>②-2</p> <p>部品d</p> <p>部品b</p> <p>③、部品c</p> <p>①、部品a</p> <p>交換部品 部品a, b, c, d 及び 排気管</p> <p>改善措置の内容: 全車両、固定ボルト、原動機付属ブラケット及び取付ブラケットを対策品に交換する。</p> <p>①.消音器取付ブラケット固定ボルト折損対策 (部品a) : ボルト強度アップ→強度区分8.8⇒10.9 : 軸力低下量の低減→スペーサ追加による伸びボルト化</p> <p>②.排気管亀裂対策 (部品b, c, d) -1: 無理付け防止→消音器とブラケット間にシム挿入調整 -2: 部品精度向上→ブラケット締結面に機械加工追加</p> <p>③.原動機付ブラケット亀裂対策 (部品c) : ブラケット強度アップ→ブラケット固定位置変更と構成変更</p>
