改善箇所説明図

基準不適合箇所
ハブの外側の軸受

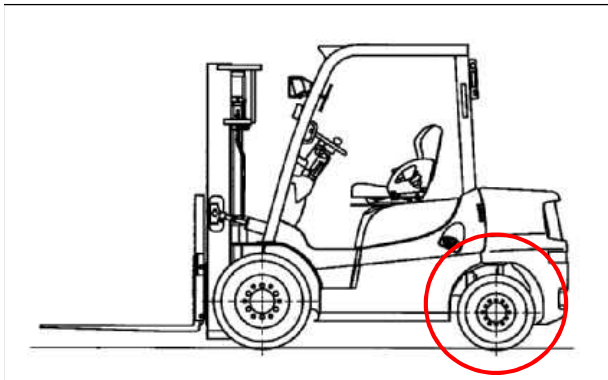
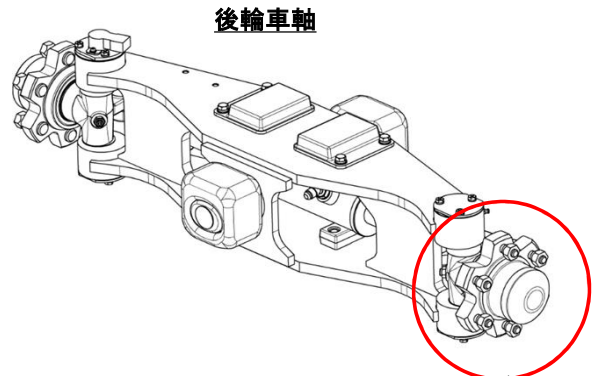
フォークリフトの後輪車軸の軸受において、軸受の組付け時における与圧が不適切なため、軸受の一部に剥離が発生する場合があります。そのため、そのままの状態で使用を続けると、後輪ハブの軸受が破損し車両からタイヤが外れるおそれがある。

〔全車両、後輪の軸受を点検し、軸受に異常が認められた場合は、軸受を交換する。〕
