改善箇所説明図

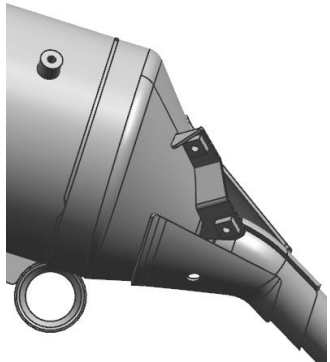
[改善前]

排気管の構造が不適切なため、特定のエンジン回転による共振で発生する応力により、当該排気管に過大な負荷がかかり、亀裂が生じるものがある。そのため、そのまま使用を続けると、亀裂が進行して破損し、最悪の場合、排気ガスが漏れて、騒音が増大するおそれがある。

全車両、排気管を対策品に交換する。

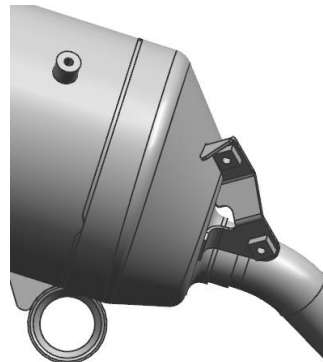
[改善後]

改善の内容
排気管の構造を変更する。
