改善箇所説明図

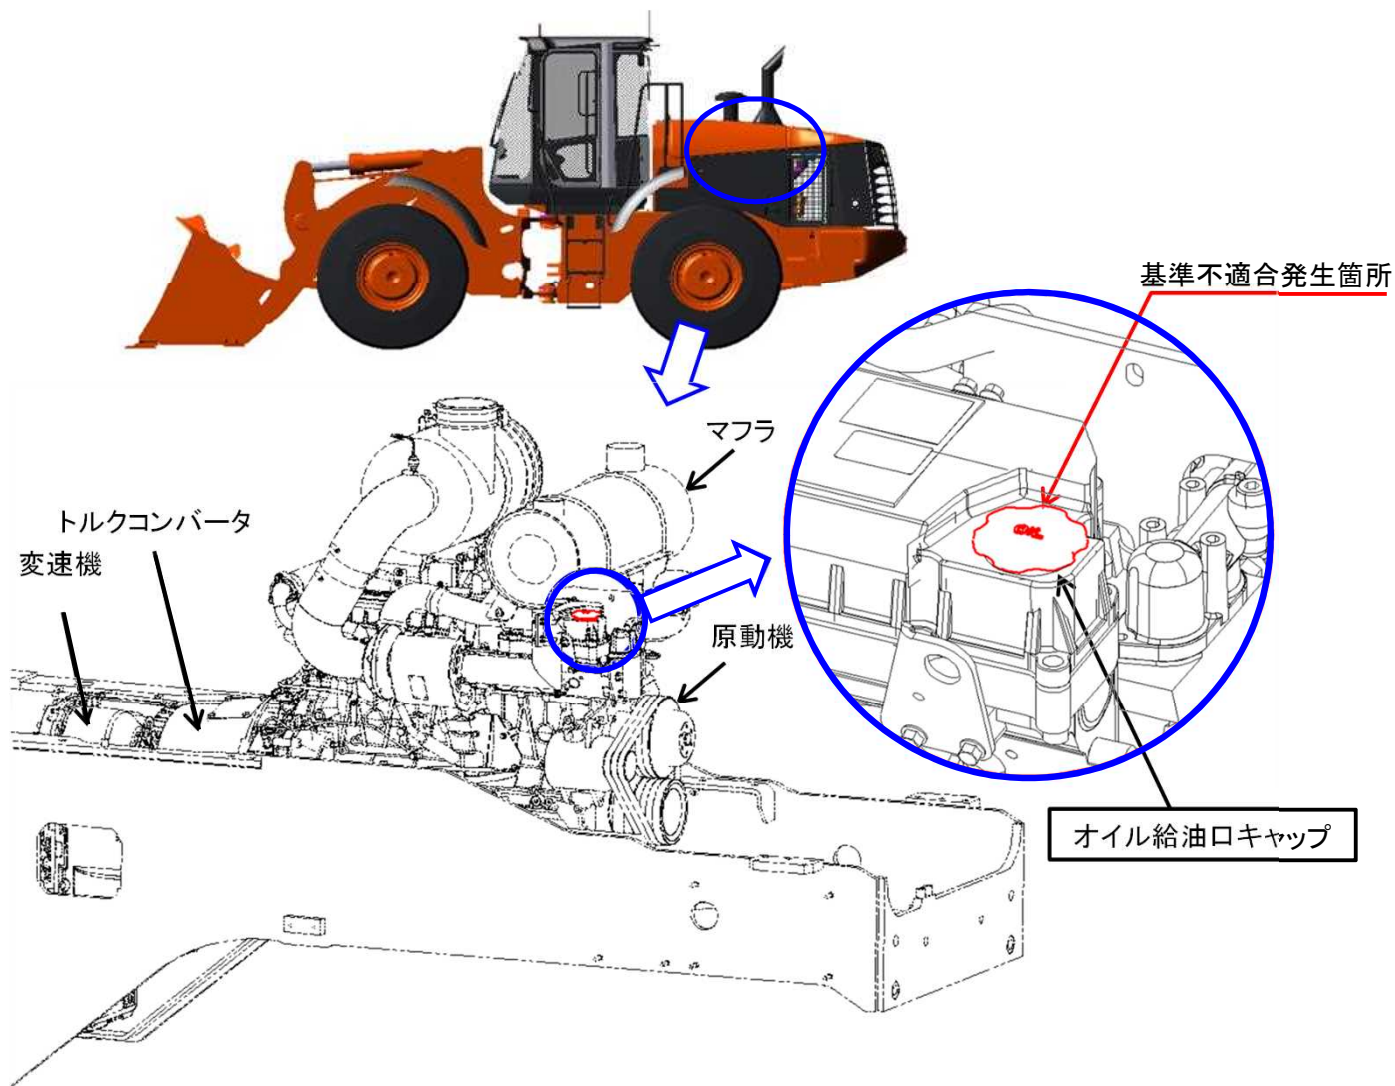
注: は交換部品を示す。

原動機において、ヘッドカバー上部にある通常使用しないオイル給油口キャップのパッキンがマフラー熱により熱劣化し、キャップが緩むものがある。そのため、そのままの状態で使用を続けると、当該キャップの緩みが進行して、最悪の場合、キャップが脱落しエンジンオイルが漏れるおそれがある。

改善措置の内容： 全車両、オイル給油口キャップをアルミ製に変更する。

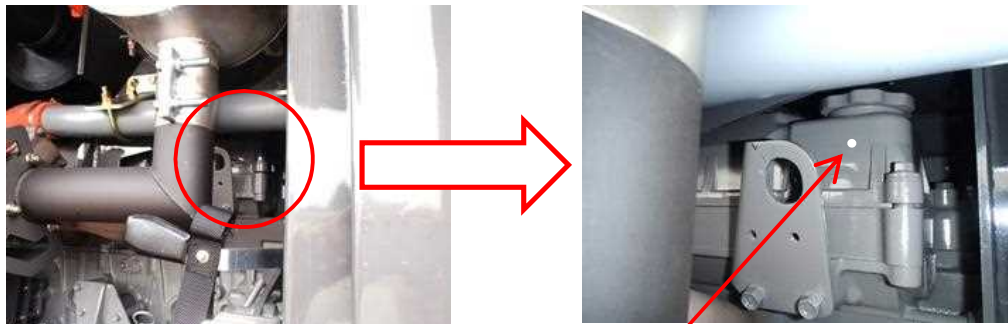
白色ペンキを塗布する

識別：対策完了車については、原動機左側のヘッドカバー側面(オイル給油口下)に白色ペンキを塗布する。
