平成 26 年度 歴史的風致維持向上推進等調査

「自然災害等を想定した歴史的町並みの維持保全が果たす防災機能  
についての検討（国府地区まちづくり協議会）」

報 告 書

国土交通省都市局

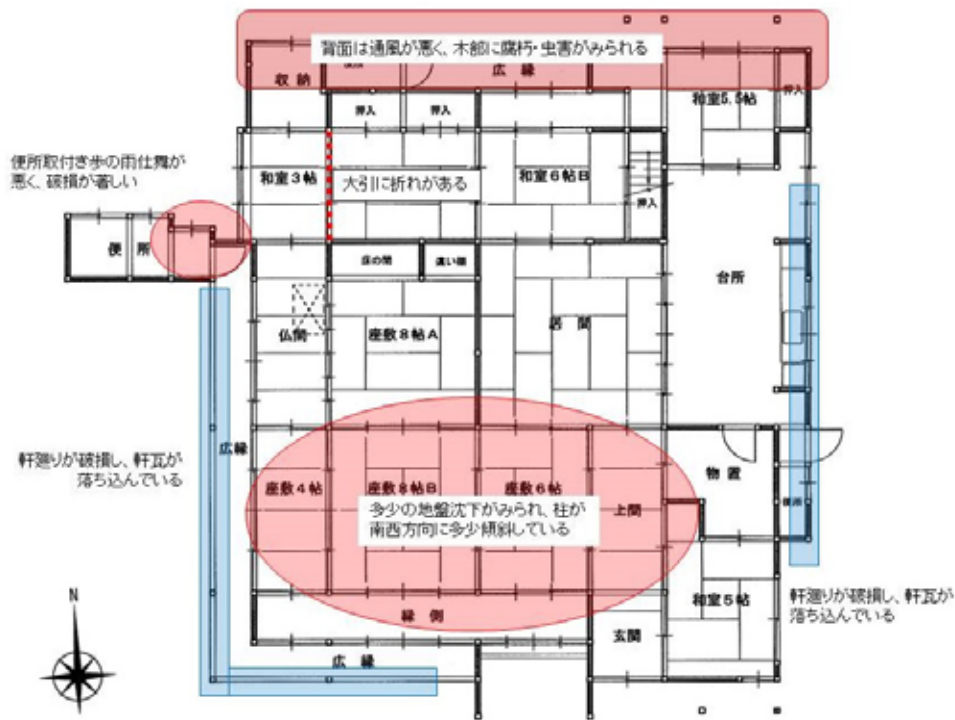
【図 58：破損状況】

柱は4寸角を基本とする栂材、差鴨居・鴨居・長押等は桧材とみられる。野物材である小屋組は松・杉材、床組材は大引が広葉樹、根太が杉材とみられる。柱傾斜の調査方法はパナソニック・レーザー墨出器 BTL1100G を用いて高さ 1.5m位置での傾斜量を計測した。柱の傾斜量は全体的に小さく、僅かに 0.5/100~0 である。南正面方向にやや傾斜している傾向がみられる一方で西方向への傾斜が認められる。いずれも柱根の腐朽は認められないことから地盤の不同沈下によるものとみられる。柱の不同沈下調査は、レーザー墨出器を用いて水平線を差鴨居下端若しくは敷居上端までの距離を計測した。最高地点は居間南側柱で、最も沈下量が多いのは南西隅座敷柱が 47 mm である。その他は多少差異がみられるが 37~15 mm 程度で 10 mm 未満も多い。不同沈下の傾向としては、柱傾斜と同じく南正面側にやや沈下がみられる。その他の軸部破損としては、背面側の腐朽が主であり蟻害は少ない。居間南東隅柱は小屋裏部分で亀裂が、床下大引には割れが認められる。大きな破損がみられるのは屋根で、重量のある本瓦葺きの屋根面にはうねりがみられ、軒先は垂れが生じている。腐朽は主として背面側の柱根や軒持ち送り、羽目板などにみられるが、これ

は日当たりが悪く、背後も世古道境が槓垣でなく背の高い石塀のために通気の不良によるものと考えられる。また、東側後側に座敷便所が別棟で取付いているが、この瓦屋根は雨仕舞が悪く、取付き部の木部は全体的に腐朽している。その他、座敷南側から東側に廻る広縁の軒は、木舞打ちの木細化粧垂木で数寄屋造りを窺わせるものとなっている。軒の出も2尺5寸(76 cm)と大きく下屋庇の軒にしては重厚な造りとなっている。屋根本瓦葺きの重さに耐えられずに、軒先が沈下し、一部には垂木が折れている。小屋組は特殊な和小屋組で、雨漏りによる局所的な腐朽や、屋根面に近い登梁の上端に蒸れ腐れが認められるが、被害は小さい。構造的な破損では、居間南東隅柱の上部が和小屋組下梁によって引き付けられて亀裂が生じているのが目立つ。床下は比較的乾燥していて、全体的に良好である。しかし、床束が立たない構造のためか、一部の大引に割れが生じており、木材による飼物で補強されている。屋根は正面側の一部が棧瓦葺きに葺き替えられているが、その他の本体部、下屋庇部の大部分は土置き本瓦葺きとなっている。この屋根は重量があり、また小屋組が全面的な和小屋組でなく一部が又首組(登梁)になっているためか、屋根面の不陸が大きくなっている。特に軒端部分は垂木や茅負などの腐朽により垂下の著しい状況となっている。前述のように座敷部広縁の軒は垂木が折れ、大きく湾曲している。

以上の材料劣化・不同沈下・変形調査をまとめる(図 58 参照)。

その他の破損としては、屋根本瓦葺きの破損が甚だしいことから雨漏れが生じ、小屋裏にはブルーシートを広げて室内への雨漏りを防いでいる状況にある。また、軒部分が瓦の重量に耐えられず、垂木が折れ、湾曲している。早急な屋根の葺き替えが必要で、その際には野地や垂木の補修も行うとともに、補強も考慮すべきであろう。床組は比較的乾燥しているため大きな腐朽はないが、床束が入らないため、その補強を行うことが考えられる。その他、背面や別棟便所取付き部などの腐朽は部分的な対応で十分である。

総合的評価としては、住宅の質が良くて軸部沈下や傾斜が少ないことから、屋根の修理を行えば現在の状況で今後も維持できる状態にあると思料される。

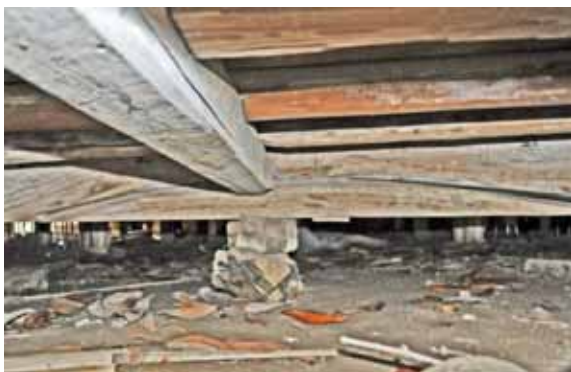
【写真 45：床組 大引の折損】

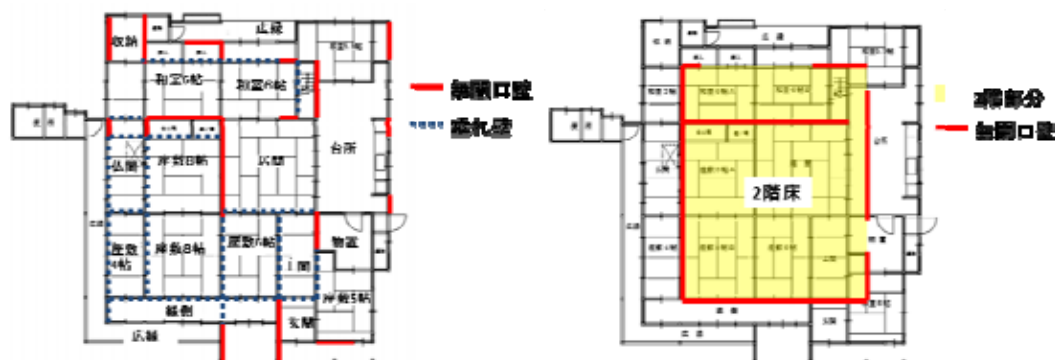
【図60：無開口壁及び垂れ壁の位置（左：1階 右：2階）】

地震に対応する建物の耐震壁として無開口壁及び垂れ壁を図60に示す。赤線部分を無開口壁、紺色の点線部分を垂れ壁とする。左側を1階平面図、右側の黄色の箇所を2階部分とした。

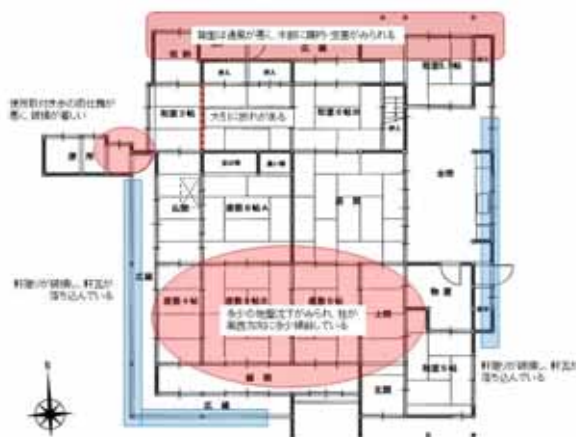
【図 70 : 破損状況】

その他の破損としては、屋根本瓦葺きの破損が甚だしいことから雨漏れが生じて、小屋裏にはブルーシートを広げて室内への雨漏りを防いでいる状況にある。また、軒部分が瓦の重量に耐えられず、垂木が折れたり、湾曲している。早急な屋根の葺替えが必要で、その際には野地や垂木の補修も行うとともに、補強も考慮すべきであろう。床組は比較的乾燥しているため大きな腐朽はないが、床束が入らないため、その補強を行うことが考えられる。その他、背面や別棟便所取付き部などの腐朽は部分的な対応で充分である。

総合的評価としては、住宅の質が良くて軸部沈下や傾斜が少ないことから、屋根の修理を行えば現在の状況で今後も維持できる状態にあると思料される。

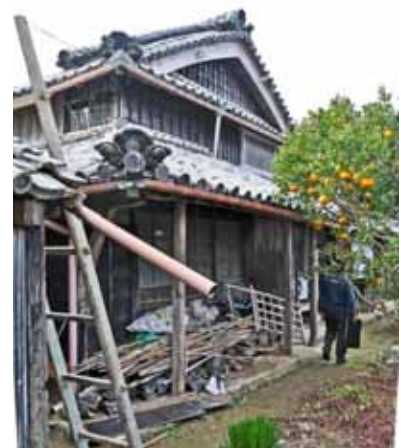
屋根は棧瓦葺きで破損はみられず、床組も一部を除いて沈下が認められなかったことから良好とみられる。ただ、北側背面には樹木が密生していて通気が悪いことのほか、不要な建具が立て掛けてあり、これに蔦類が絡まって腐朽の原因となっている。

【写真 54 : 背面の状況】

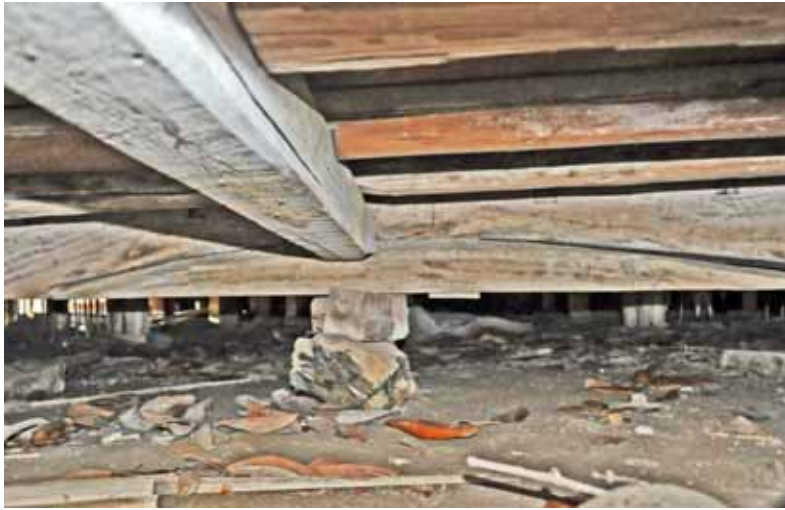
【写真 55 : 床組 大引の折損】
