## 改善箇所説明図

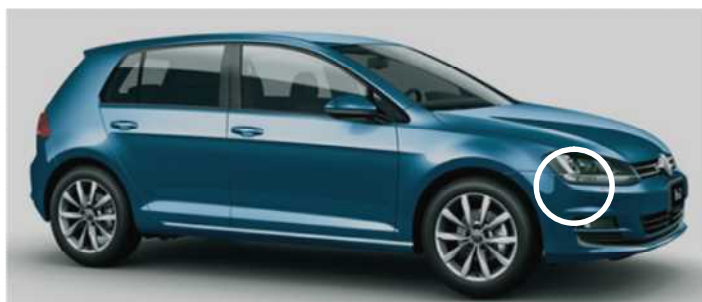
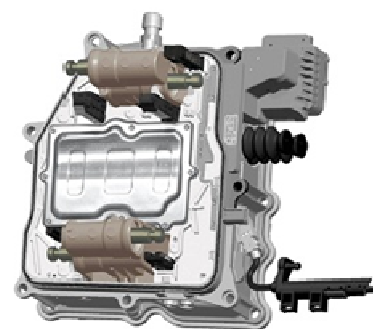
自動変速機制御コンピュータ

## 不具合発生箇所

自動変速機制御コンピュータのプログラムが不適切なため、エンジン停止後、当該コンピュータ内の作動油温度が低い状態で、特定のイグニッションスイッチ操作を行った場合に、当該コンピュータがスリープ状態にならないことがある。

そのため、エンジン停止後も当該コンピュータに待機電流が流れ続けることで、最悪の場合、バッテリーが上がりエンジンを始動できなくなるおそれがある。

= プログラムを書き換える部品

全車両、自動変速機制御コンピュータのプログラムを書き換える。
