改善箇所説明図

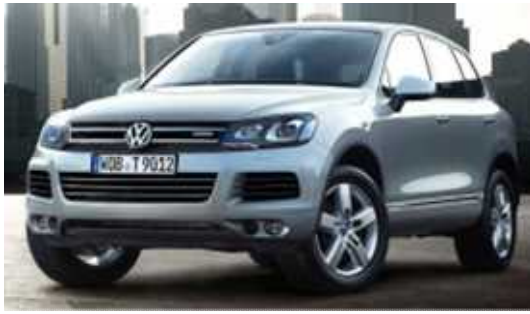
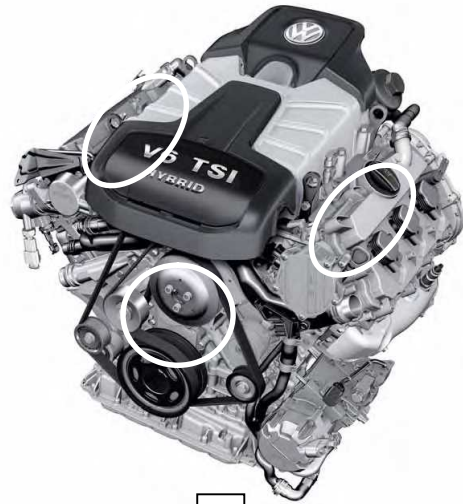
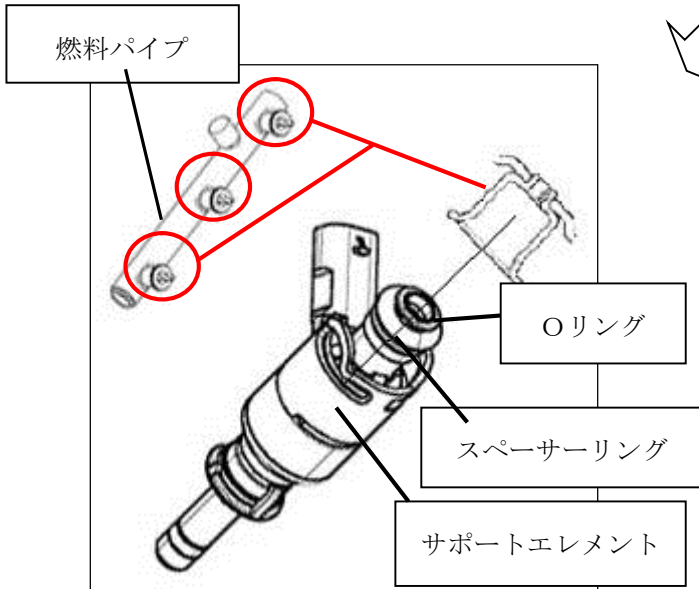
①燃料装置において、燃料パイプとインジェクタ構成部品の製造時の公差により、燃料パイプとインジェクタを適正に取り付けられないものがある。そのため、使用過程において取付部に隙間が生じて燃料が漏れ、最悪の場合、火災に至るおそれがある。

①全車両、燃料パイプ及びインジェクタのスペーサーリングを対策品に交換し、インジェクタのOリング及びサポートエレメントを新品に交換する。

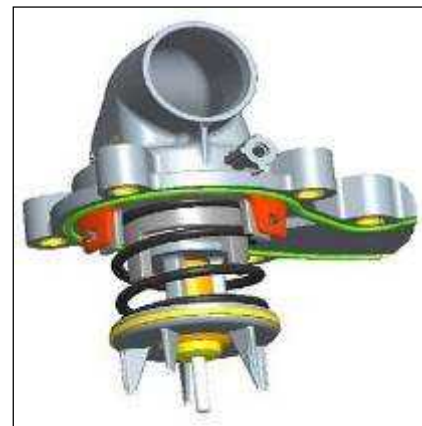
サーモスタット

②サーモスタットの内部部品の材質が不適切なため、使用過程において腐食するものがある。そのため、そのままの状態で使用を続けると、腐食が進行し、最悪の場合、サーモスタットが開かなくなり、冷却水が冷却されず、オーバーヒートになるおそれがある。

②全車両、サーモスタットを対策品に交換する。
