改善箇所説明図

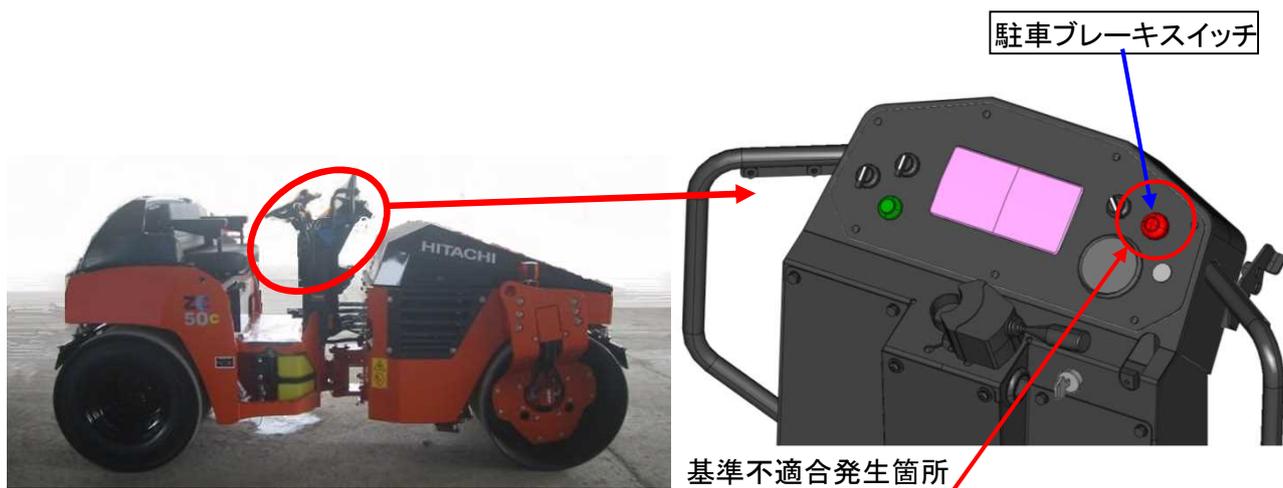
押しボタン式の駐車ブレーキスイッチにおいて、製造工程での加工が不適切なため、スイッチ内部の摺動部分の隙間が狭いものがある。そのため、外気温度が低い場合、当該スイッチ本体が温度低下により収縮することで摺動部分の抵抗が増加し、最悪の場合、駐車ブレーキスイッチを操作しても駐車ブレーキの解除が出来なくなるおそれがある。

全車両、駐車ブレーキスイッチを対策品に交換する。

識別：押しボタンの内側に青文字でAとスタンプする。
