## 改善箇所説明図

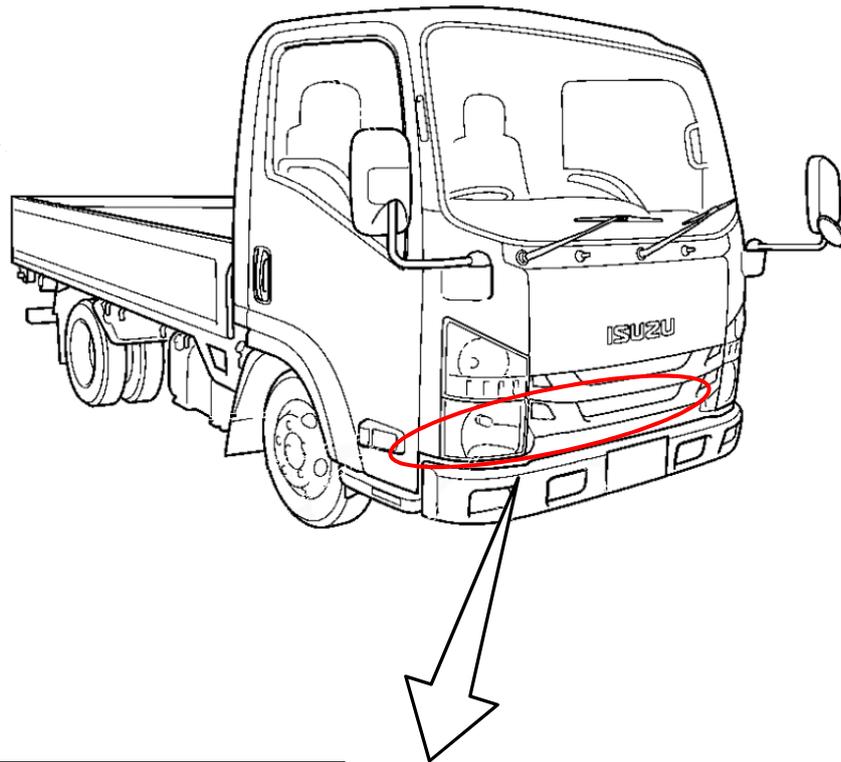
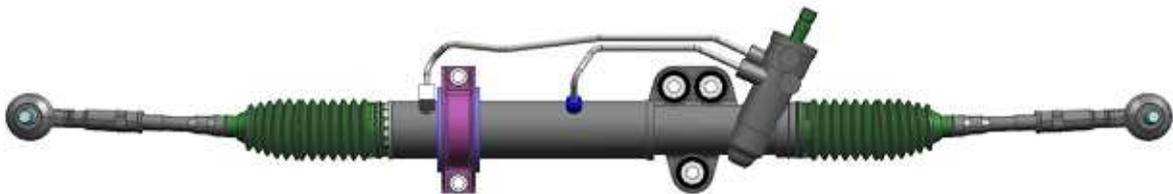
ステアリングギヤボックス

基準不適合発生箇所

小型トラックのステアリングギヤボックスにおいて、装着指示が不適切なため、切れ角の大きい仕様を装着したものがある。そのため、ハンドルを最大限度まで切った状態で急制動をした場合、タイヤが他の部品と接触するおそれがある。

改善の内容： 全車両、ステアリングギヤボックスを正規品に交換する。

識別： ステアリングトランスファーギヤに白色ペイントを塗布する。
