## 改善箇所説明図

### 基準不適合発生箇所

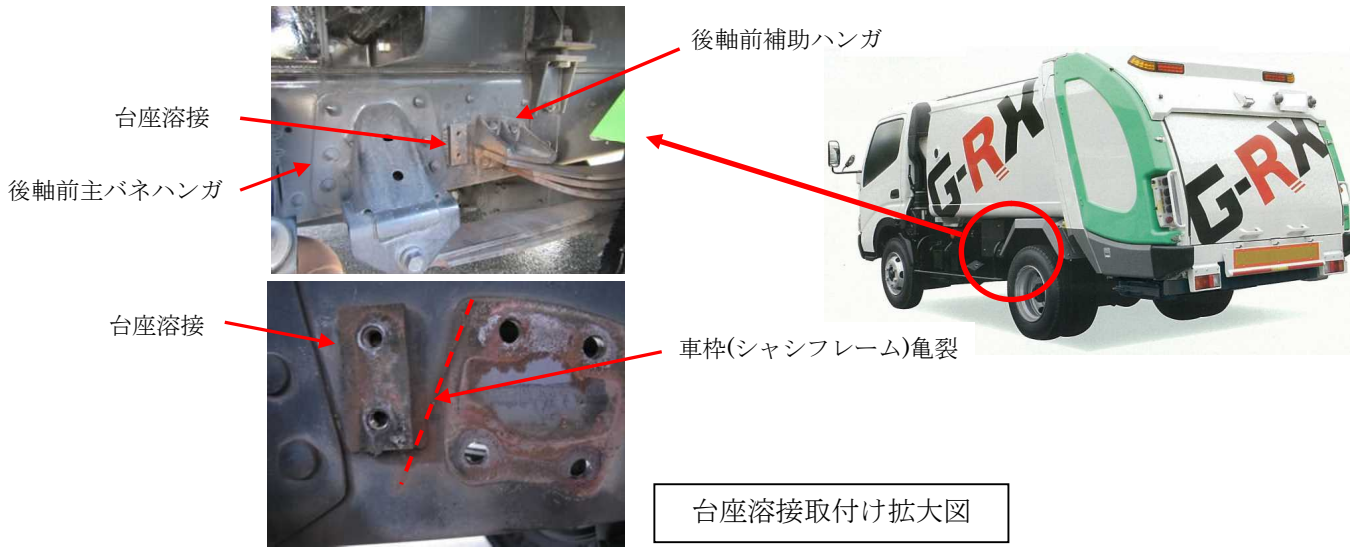
塵芥車の巻込防止装置を取り付けるための台座を車枠に溶接したものがあり、走行時の振動や積載重量の負荷により、台座の溶接部に高い応力が発生することがある。そのため、そのままの状態で使用を続けると高い応力が繰り返し入力され、最悪の場合、台座の溶接部から車枠に亀裂が生じるおそれがある。

全車両、染色浸透探傷検査を行い、台座溶接部に車枠の亀裂の無いことを確認し、亀裂の有無にかかわらず、主バネハンガと補助バネハンガの間の台座を除去し、塵芥車の巻込防止装置の取り出し位置を変更する。

亀裂の有る車両は、車枠を溶接補修する。
