事故の概要

社会資本整備審議会 昇降機等事故調査部会

- 発生日時 : 平成24年2月6日 10時ごろ
- 発生場所 : 東京都品川区南大井 大森ベルポート
- 事故概要 : 荷物用エレベーターにて1階から地下1階に荷物を運ぶ作業をしていた被害者が昇降路の底部に倒れていたところを発見され、搬送先にて死亡。発見当時、かごは2階にて戸開状態、1階の乗場の戸は途中まで開いた状態であった。

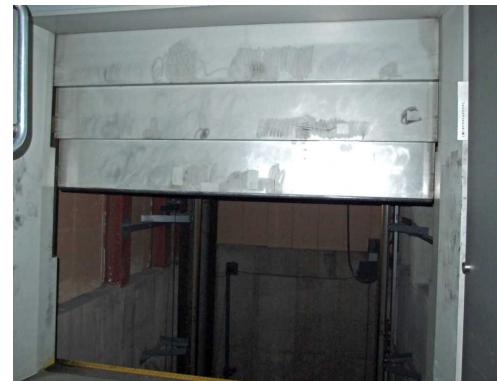
1階乗場の戸の状態

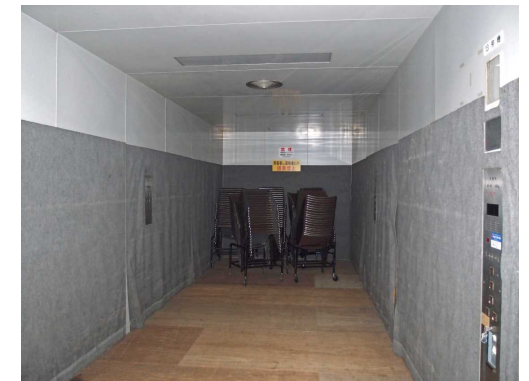
かご内の積載状況

- ピット内には乗場から施錠装置を開錠するための器具等は見当たらなかった。
- 積み込み作業中と思われる、椅子を載せた複数の台車が乗場側に残されていた。
- かご内で「2」階のボタンを押した又は2階乗場で「呼」ボタンを押した人は認められなかった。
- 「2」階のボタンと同じ高さに荷物が横方向に擦ったような形跡が確認された。
- 事故機の制御器に異常は認められなかった。

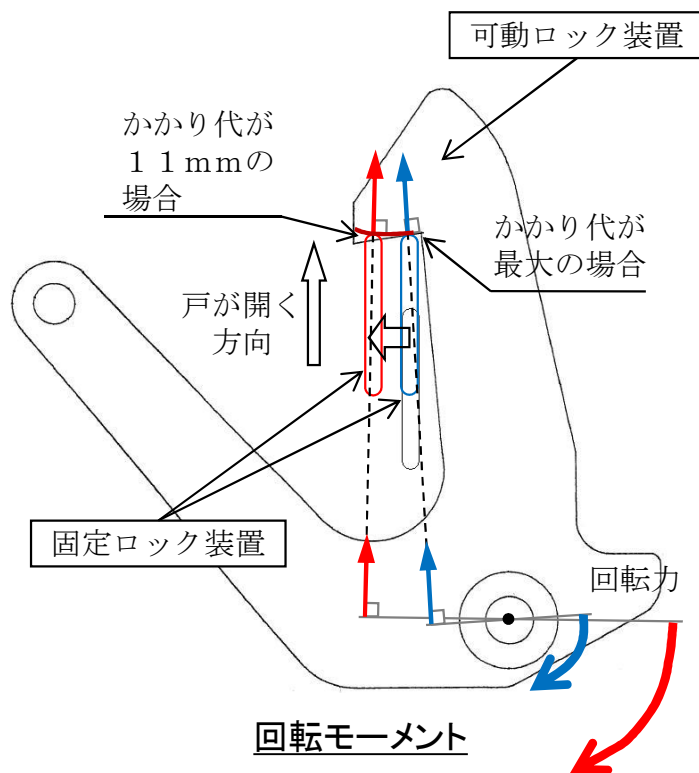
- 1階及び地下1階の可動ロック装置は、製作図面と形状が異なり、かかりが弱くなる傾向にあった。
- また、戸を上方に持ち上げた場合に、施錠装置のかかり代が浅いほど解錠方向の回転モーメントが大きくなる状況であったと考えられる。
- 乗場の戸は全階でがたつきがあり、施錠装置のかかり代が変化することが確認された。
- 1階において、施錠装置のかかり代が11mm未満の位置の場合、解錠されることが確認された。

可動ロック装置の製作図面との差異(1階)

- 過去に「帝都典禮ビルエレベーター事故調査報告書」での意見を受け、既設の手動戸に関して、施錠に係る力が減少しない構造とすることが望ましいこと等を関係団体に周知したところであるが、本事故機のように通常は自動で戸が開閉するものに関しても、手動戸と同様に、関係団体への周知等、適切な措置を講ずること。
- ドアスイッチが入るタイミングについても、現行基準を満たしていない既設のエレベーターが多く存在している可能性が考えられるため、保守点検・改修・交換等の機会を捉えて、可能な限り改善されるよう、関係団体への周知等、適切な措置を講ずること。
- 定期検査報告についても、ドアスイッチのタイミングや施錠装置の施錠状態等について、正しく検査が実施されるよう、所有者、保守業者等への指導や定期検査告示の見直しも含め検討を行い、必要な措置を講ずること。
