事故の概要

社会資本整備審議会 昇降機等事故調査部会

- 発生日時：平成21年4月8日 21時44分ごろ
- 発生場所：東京都港区内複合ビル 2階共用部エスカレーター乗場
- 事故概要：被害者が、下降運転中のエスカレーターのハンドレール部分に後ろ向きに近づき接触した後、ハンドレールに乗り上げバランスを失い、エスカレーター横の吹抜け部分を2階から1階床まで転落した。

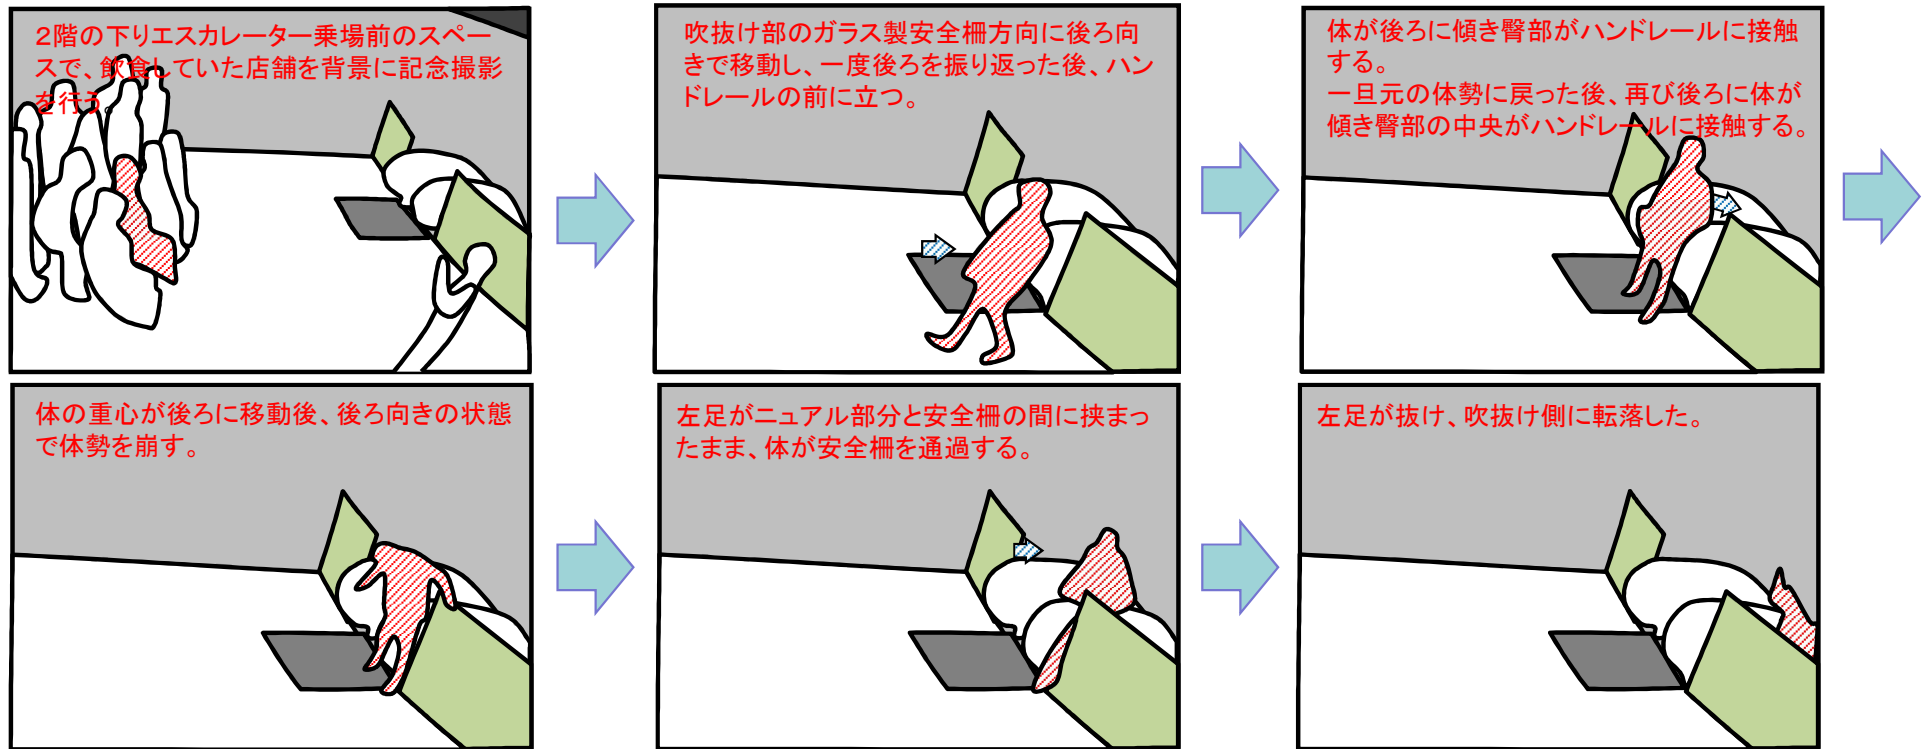
乗場周辺の転落防止対策として、吹抜け周囲に安全柵が設置され、その端部とエスカレーターとの間隙は約9cmであった。また、ハンドレール側方には落下物防止柵が設置されており、いずれも法令及び業界標準に適合するものであった。
