事故 I

社会資本整備審議会 昇降機等事故調査部会

事故Ⅱ

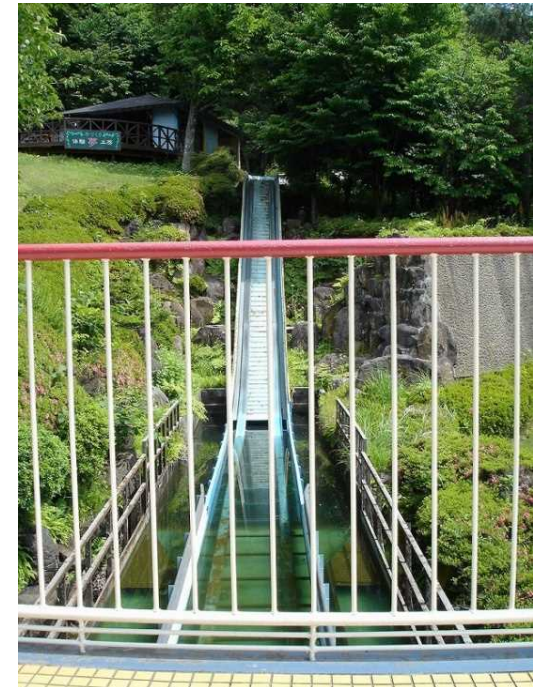
- 発生日時 :平成24年6月17日
11時ごろ
- 発生場所 :山形県上山市
リナワールド「急流すべり」
- 事故概要 :シュート部を降下した後、水路部分で減速した搬器に後続搬器が追突した。
追突した搬器に乗車の児童1名が下唇の出血、追突された搬器に乗車の被害者1名が頸椎捻挫の軽傷を負った。

- 本事故は、前の搬器がシュート部手前の緩斜面で停止していたところに、後ろの搬器が停止することなく前の搬器に接触し、2台の搬器が相次いで斜面を滑走した後、前の搬器に追突したものと認められる。
- 前の搬器が停止していたのは、経年劣化により後輪タイヤの空気が抜けていたためであると認められ、始業点検にて行う目視確認では水中にあるタイヤの状態を確認できていなかったものと推定される。
- 後ろの搬器が停止していた前の搬器に接触したのは、前の搬器がシュート部手前のセンサーを通過した後に、直線水路終端部のセンサーが草や鳥、水路を覆うアクリル板の汚れなどを感知したことにより、搬器がシュート部を通過したものと誤って判断し、ベルトコンベアを停止させなかったことによるものと考えられる。

- ① 定期的な交換が必要な部品については、設置以降、関係者間における情報共有を含め、あらかじめマニュアル等に定められた交換基準に基づいて確実に保全がなされるために必要な措置
- ② 部品や回路構成の多重化等により、万が一、部品の故障、不具合が発生しても安全性が担保できる構造とするための方策
- ③ 不具合等の早期発見に資する点検、維持管理の方法

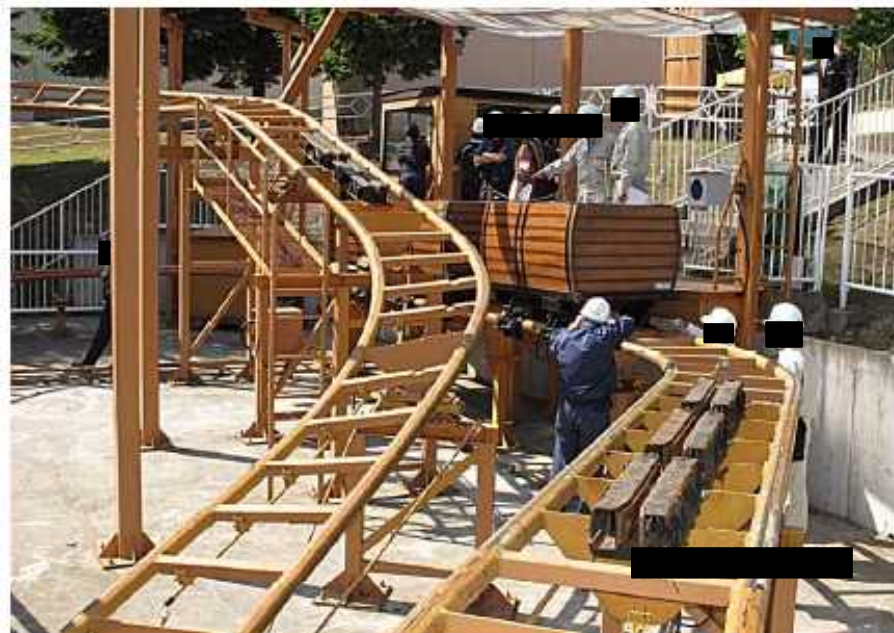
- 発生日時：平成24年6月27日 10時ごろ
- 発生場所：北海道留寿都村 ルスツリゾート カントリーランド「ダイナコースター」
- 事故概要：4名乗車の走行中の車両が減速せずそのままプラットホームに進入し、玉突き衝突を起こした。追突した車両に乗車の児童2名及び追突された車両に乗車の児童2名が打撲の軽傷、教員1名が腰の痛みを訴えた。

- 本事故はプラットホーム手前で一旦停止させるためのブレーキが開放状態であり、車両の制動が行われなかったため、走行車両が減速することなくプラットホームに進入したものと推定される。
- 当該ブレーキが開放状態であったのは、動作条件に用いられているセンサーが、設置後13年経過し経年劣化により、ブレーキを開放するための信号を継続的に発していたためであるものと推定される。
