改善箇所説明図

助手席エアバッグシステム断面図

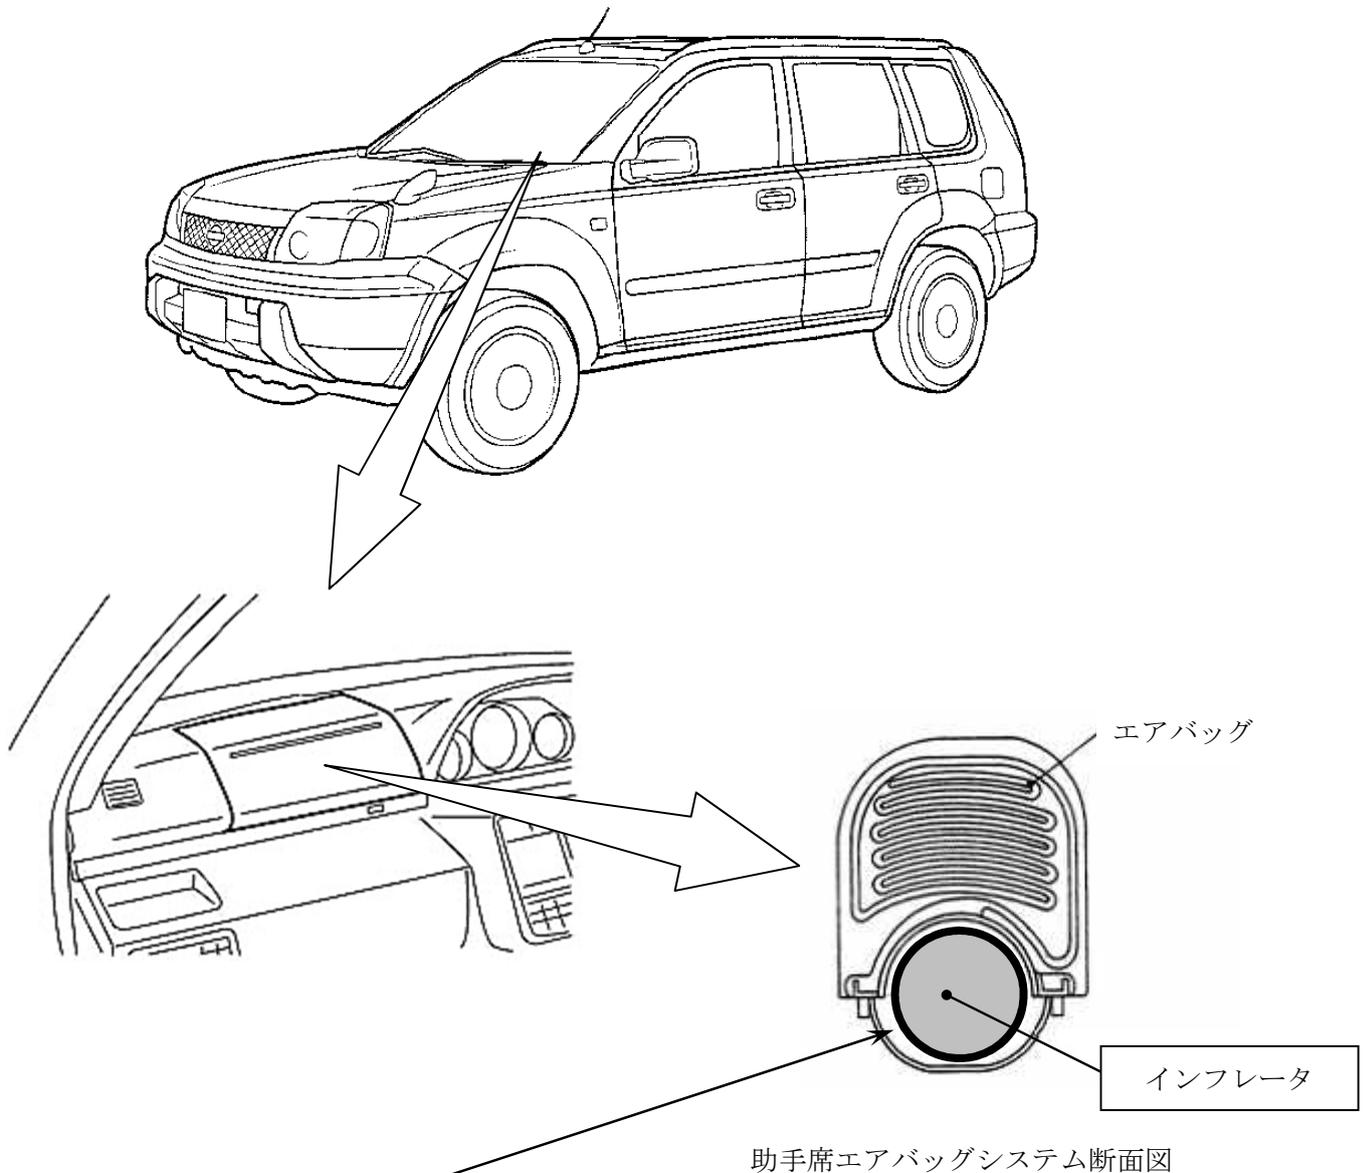
基準不適合発生箇所

助手席用エアバッグのインフレーター（膨張装置）において、市場回収品を調査した結果、インフレーター容器に気密不良のものがあることを確認した。そのため、長期間使用する過程で大気中の水分がインフレーター内部に浸入してガス発生剤が吸湿し、エアバッグ展開時に正常に展開しないおそれがある。

改善の内容

全車両、予防的措置として、当該インフレーター容器の気密点検を行ない、気密不良のものはインフレーターを新品と交換、または、助手席エアバッグの機能を停止するとともに、助手席サンバイザ部に当該エアバッグが作動しない旨の警告を表示する。

また、交換用部品が準備できた段階で、年式の古いものから順次新品と交換する。なお、交換部品については全数回収して原因調査を実施する。

識別：銀色のシールをモデルナンバープレートの右横に貼り付ける。
