改善箇所説明図

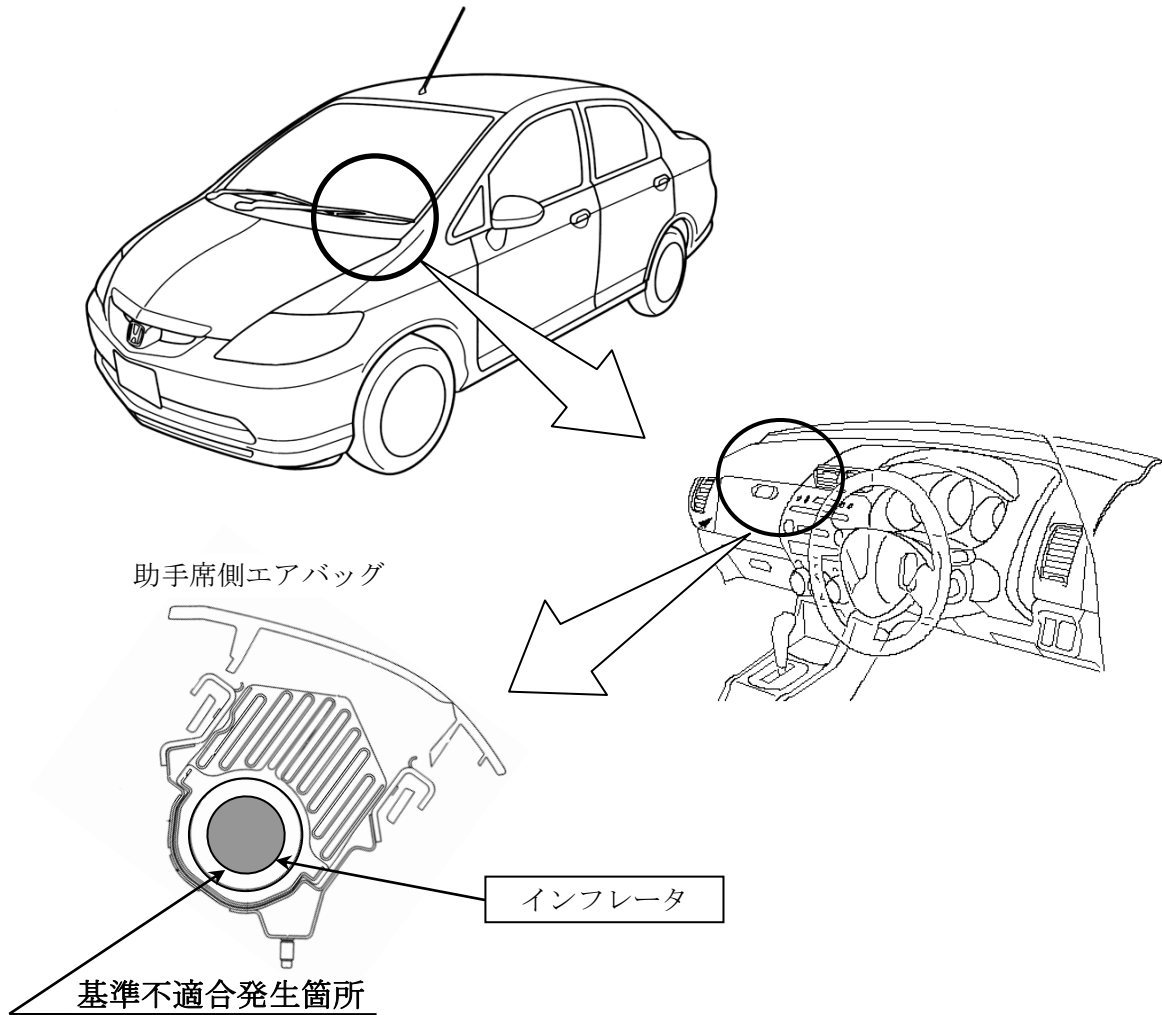
助手席側エアバッグのインフレーター（膨張装置）において、市場から回収したのものから、異常展開に繋がるおそれがあるガス発生剤の密度低下が認められた。このため、原因は判明していないが、一定の期間までに製造した同タイプのインフレーターについて、予防的措置として当該インフレーターを新品に交換する。

全車両、予防的措置として、助手席側エアバッグインフレーターを年式の古いものから新品と順次交換、回収して不具合原因調査を実施する。

なお、部品が供給できない場合には、暫定措置として助手席用エアバッグの機能を停止するとともに、助手席サンバイザー部に当該エアバッグが作動しない旨の警告を表示する。

識別：助手席側ドアストライカー下部ボルト頭部に黄色ペイントを塗布する。
