## 改善箇所説明図

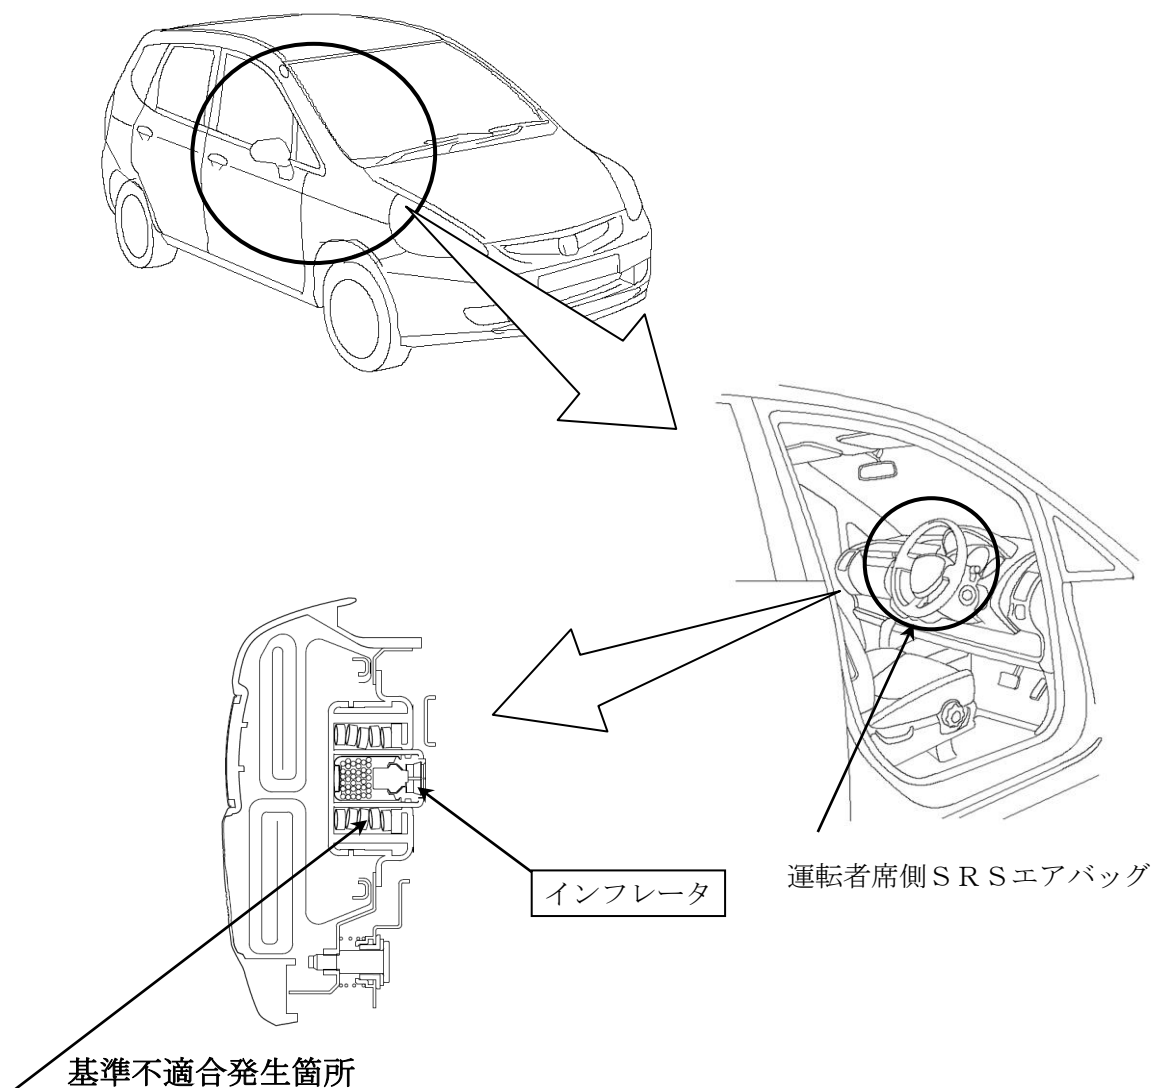
運転者席側 SRSエアバッグのインフレーター（膨張装置）において、市場から回収したのものから、異常展開に繋がるおそれがあるインフレーター容器内圧の異常出力が認められた。このため、原因は判明していないが、一定の期間までに製造した同タイプのインフレーターについて、予防的措置として当該インフレーターを新品に交換する。

全車両、予防的措置として、運転者席側 SRSエアバッグインフレーターを年式の古いものから新品と順次交換、回収して不具合原因調査を実施する。

識別：運転者席側ドアストライカー下部ボルト頭部に黄色ペイントを塗布する。
