改善箇所説明図

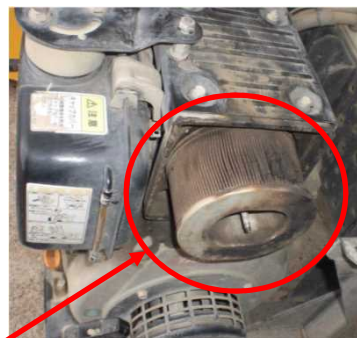
【水ポンプ用エンジン】

散水車の水ポンプ用エンジンにおいて、カムの形状が不適切なため、エンジンを停止寸前の状態からアクセルを急激に最高回転状態まで作動させた際に、エンジンが逆回転することがある。そのため、排気ガスが吸気側へ吐き出され、エアクリーナ内のエレメント、エアクリーナカバーを焼損するおそれがある。

全車両、水ポンプ用エンジンのカムを対策品に交換する。
