改善箇所説明図 ①

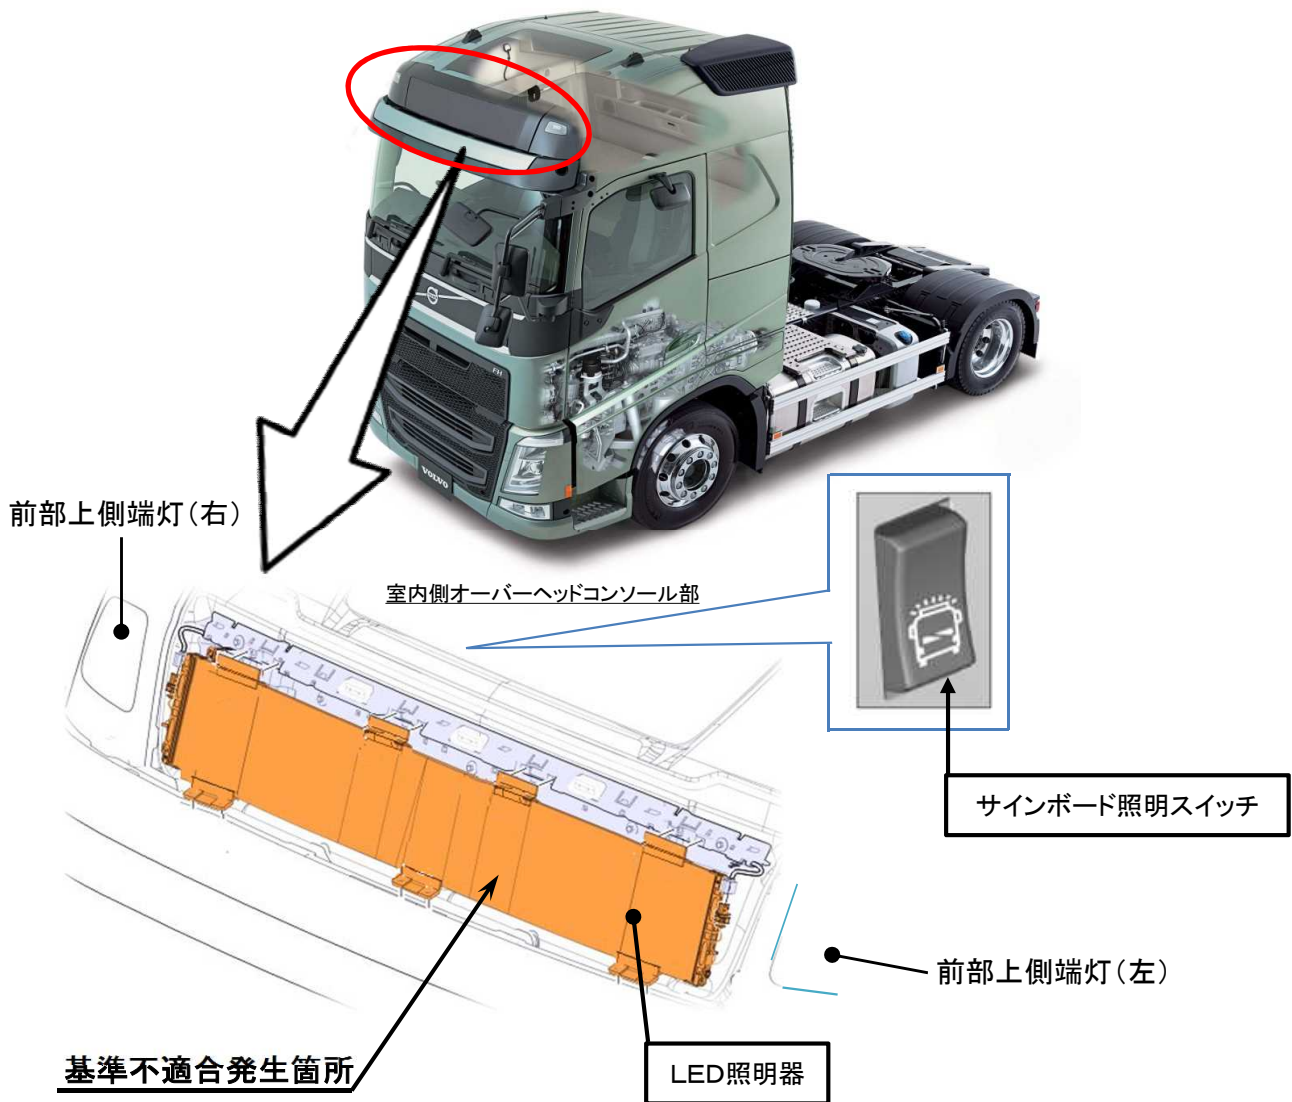
大型トラックのハイルーフモデルにおいて、前部上側端灯間の中央部分にあるサインボードの構造が不適切なため、保安基準第42条に定める基準に適合しないおそれがある。

全車両、LED照明器及びサインボード照明スイッチを取り外すと共に、車両制御コントロールユニット（VMCU）のプログラムを変更する。

識別：作業完了車は、オーバーヘッドコンソール部の当該スイッチをメクラ蓋と交換する。
