改善箇所説明図

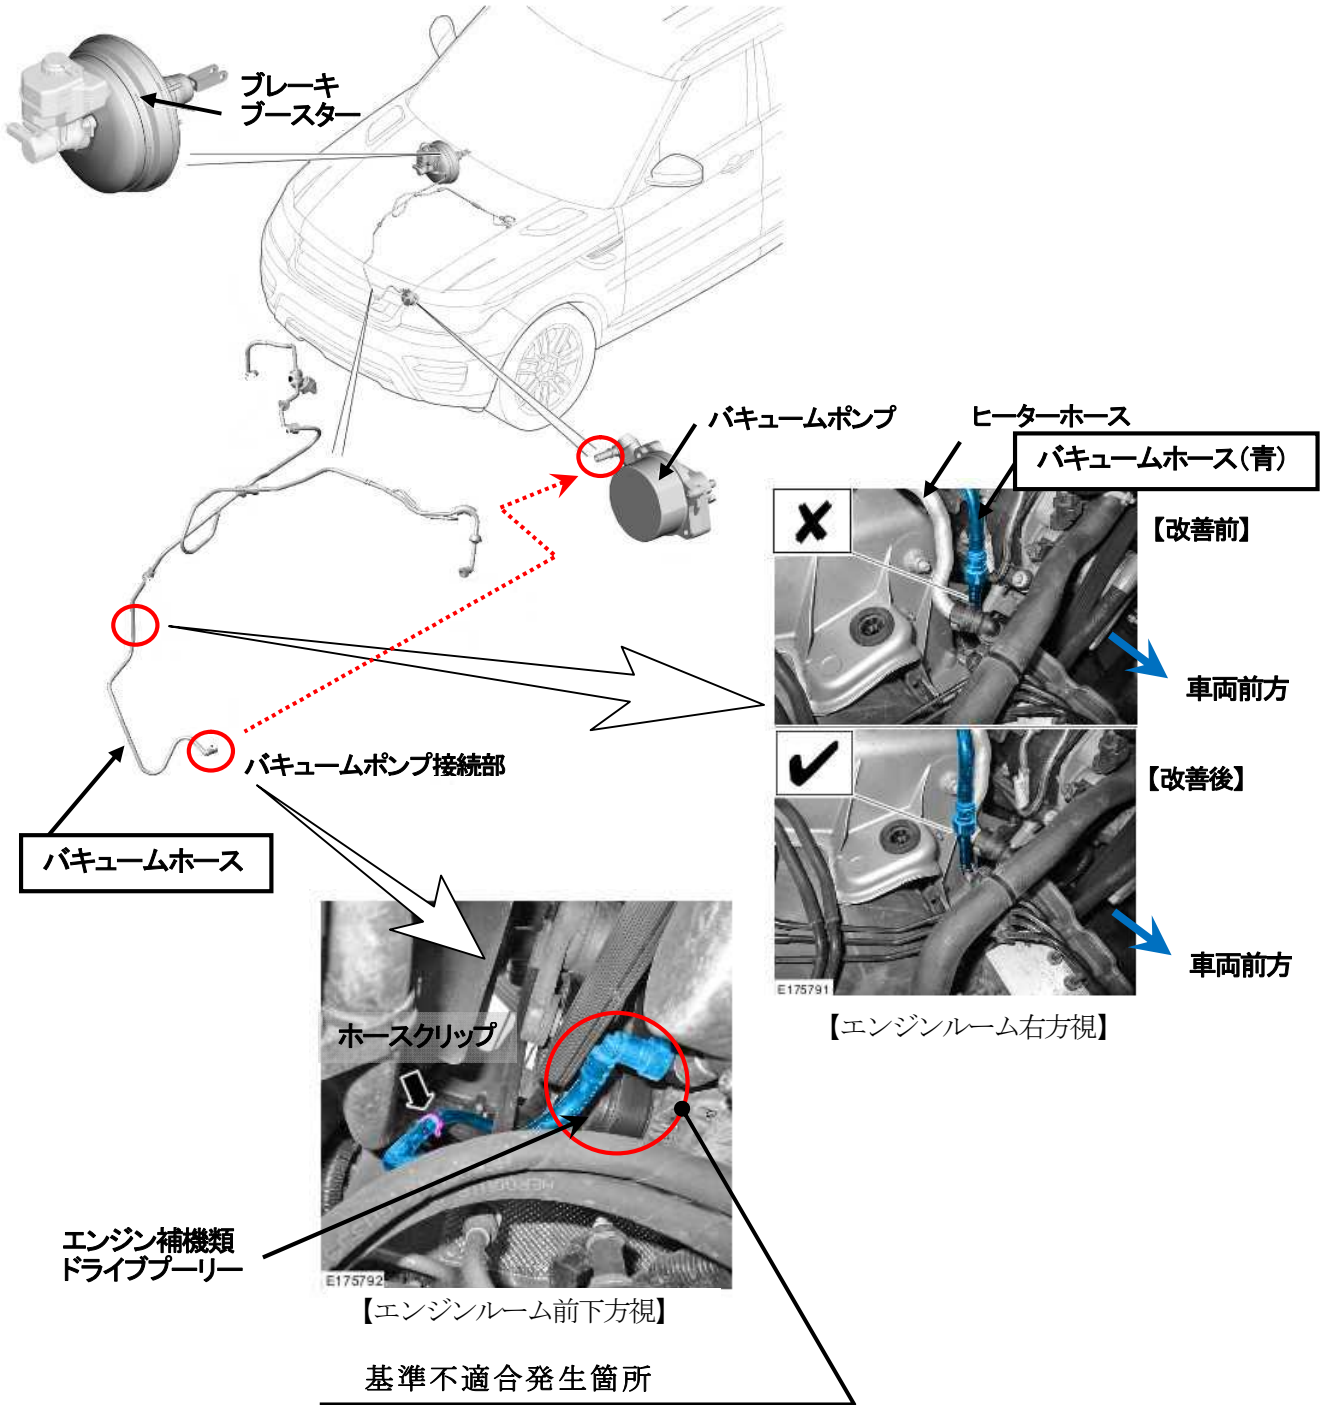
制動倍力装置のバキュームホースにおいて、当該バキュームホースの取り回しが不適切なため、エンジン前部のドライブプーリー又はベルトに接触することがある。そのため、そのままの状態で使用を続けると、バキュームホースに穴が開き、倍力装置が機能せず、最悪の場合、制動力が低下するおそれがある。

全車両、ブレーキバキュームホースの取り回しを点検し、取り回しが不適切な場合は適正に配管する。また、バキュームホースが損傷しているものは交換する。

識別：ヒーターホース近傍のバキュームホース接続部に白ペイントを塗布する。
