改善箇所説明図

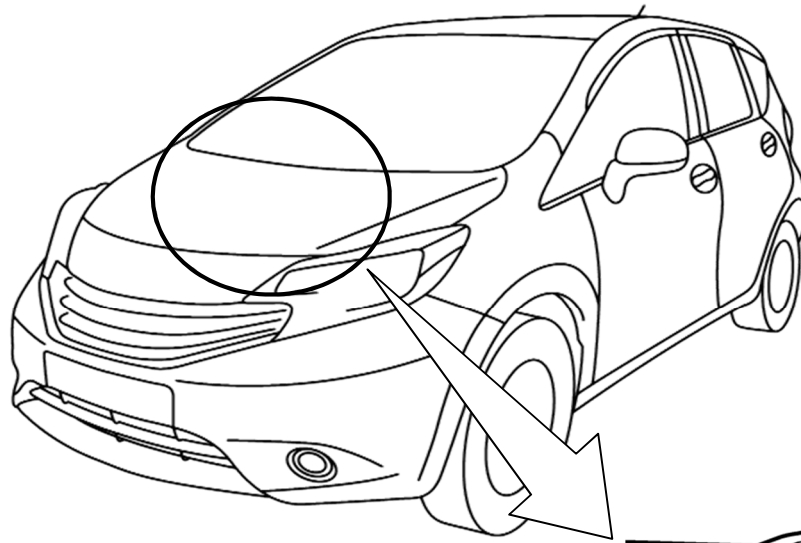
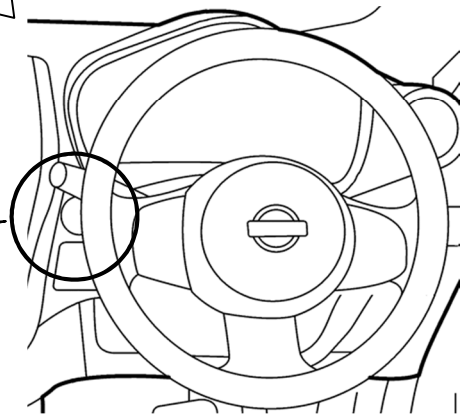
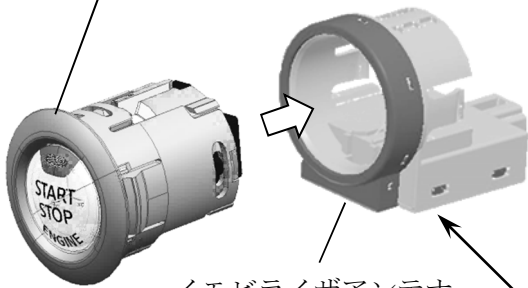
基準不適合発生箇所

プッシュエンジンスタートスイッチを組み付けるイモビライザアンテナの成形条件が不適切なため、熱収縮により、当該プッシュエンジンスタートスイッチとの隙間が狭くなり、摺動抵抗が増加したものがあある。そのため、そのまま使用を続けると、当該スイッチ操作時に押したまま戻らず、緊急停止操作と判定してエンジンを停止することがあり、最悪の場合、走行中にエンストするおそれがある。

全車両、当該プッシュエンジンスタートスイッチの嵌合リブを削除してイモビライザアンテナとの隙間を確保するとともに、スイッチに防振材を貼付する。

識別：銀色のシールをモデルナンバープレートの右横に貼り付ける。
