## 改善箇所説明図

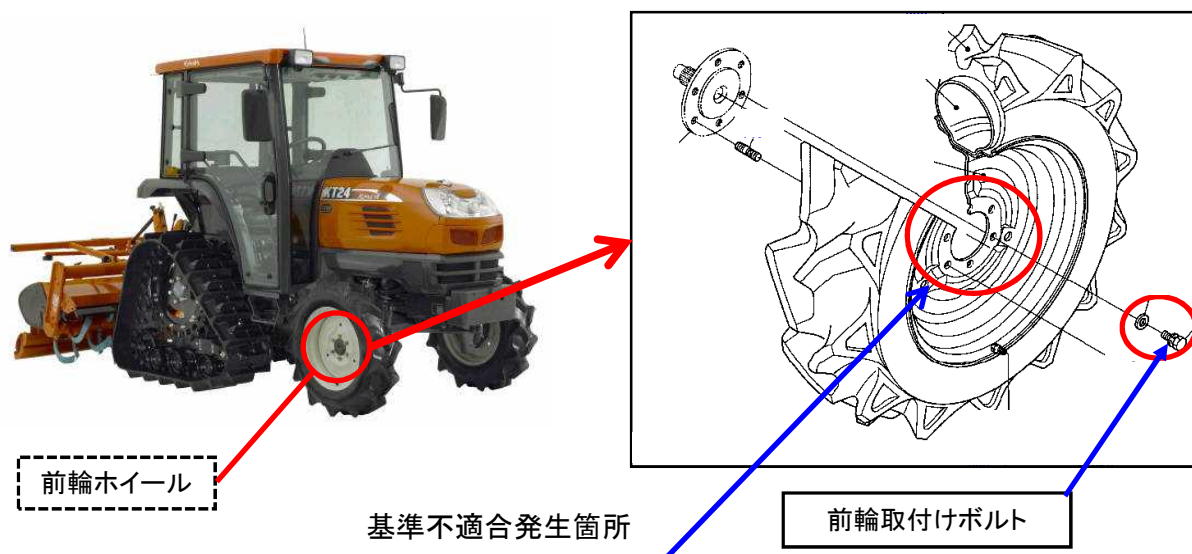
フロントローダが装着されている農耕トラクタの前輪ホイールにおいて、ホイールの取付ボルトの選定が不適切なため、平座金とボルトの隙間が大きく、締め付け時に平座金が同期して回らず、ばね座金が平座金の面荒れを発生させることがある。そのため、当該ボルトの締め付け力が低下し、ボルトが緩み、そのままの状態で使用を続けると、ホイールに過大な力が加わり、亀裂が生じ、最悪の場合、作業中にホイールが外れるおそれがある。

フロントローダ装着機の変更前

ボルト、平座金

全車両、フロントローダの装着の有無を確認し、装着機については、ホイールを点検し、ホイールに亀裂があるものは、ホイールを交換するとともに取付ボルトを対策品に交換し、正規トルクで締め付ける。また、ホイールに亀裂がないものは、取付ボルトを対策品に交換のうえ正規のトルクで締め付ける。

変更後

ダブルセムスボルト

片輪毎に1本のボルト頭に白ペイントを追加する。
