改善箇所説明図

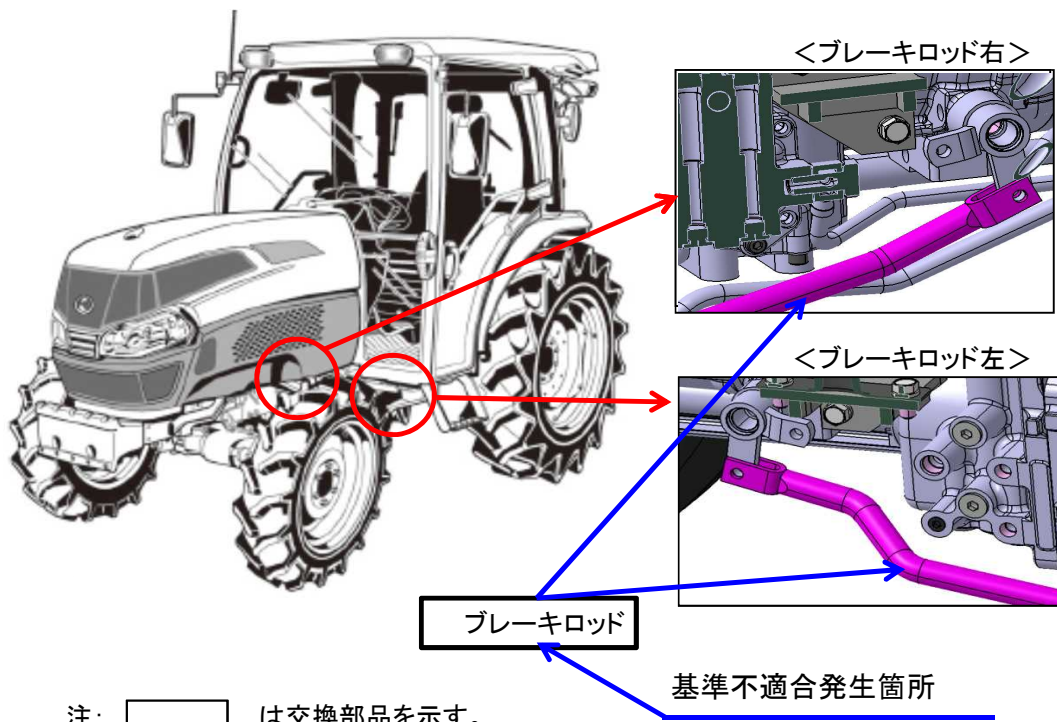
農耕トラクタの制動装置において、ブレーキロッドの形状が不適切なため、当該ロッドとクラッチハウジングケース及びパワーステアリング配管との隙間が狭いものがある。そのため、ブレーキペダルの遊び調整を行うと、隙間がさらに狭くなり、制動装置を作動させると、ブレーキロッドとクラッチハウジングケース及びパワーステアリング配管が接触するおそれがある。

改善の内容：
全車両、ブレーキロッドを対策品に交換する。

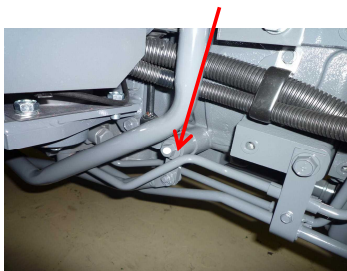
改善後の識別：
右ブレーキ支点ボルトに白丸ペイントを追加する。
