## 改善箇所説明図

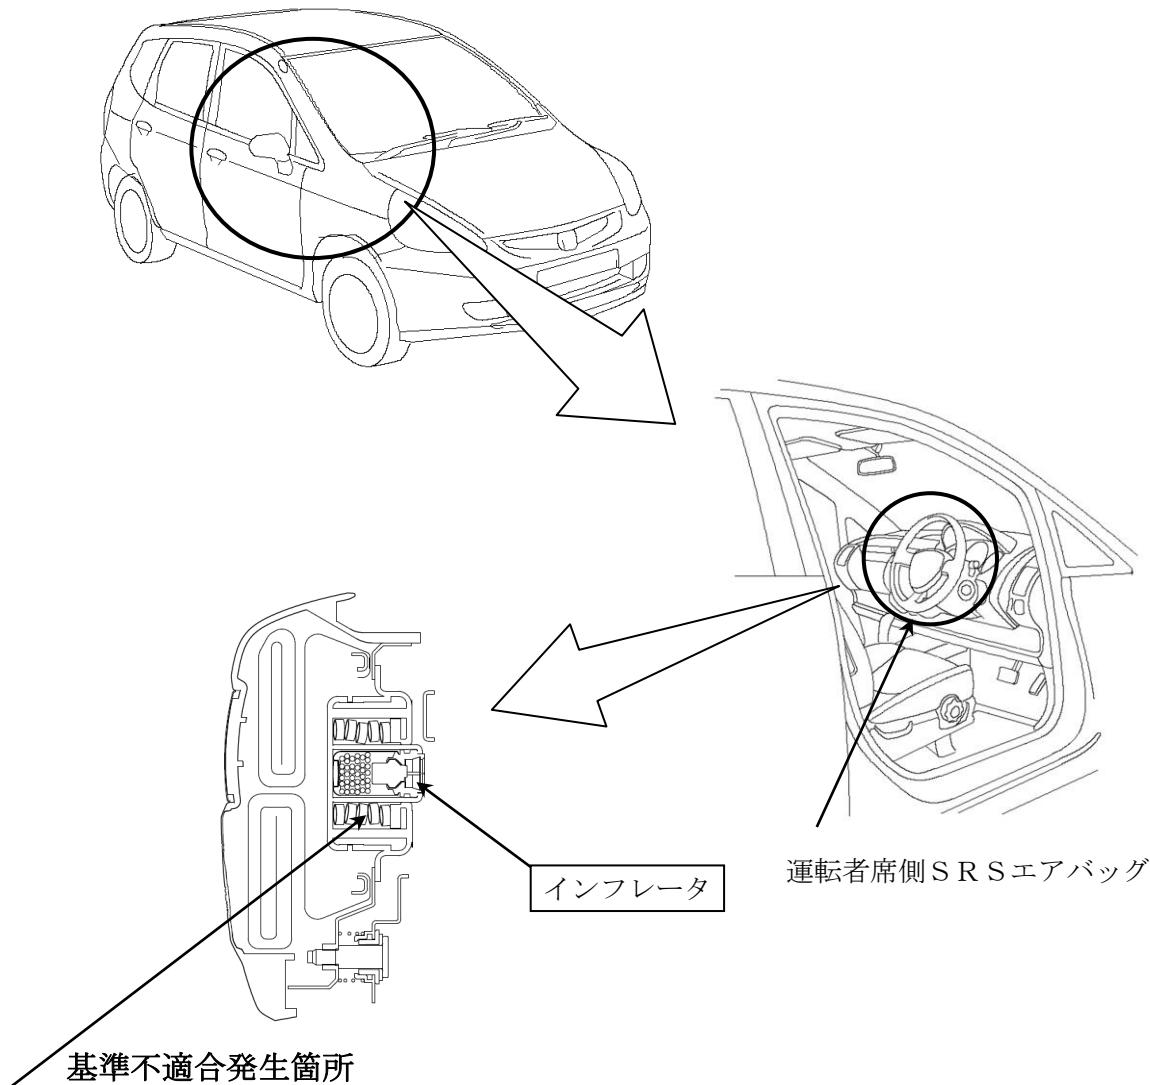
特定タイプの運転者席側SRSエアバッグのインフレータ（膨張装置）において、市場回収品を調査した結果、ガス発生剤の密度にばらつきが大きいものを確認した。このため、原因は判明していないが、エアバッグ展開時に正常に展開しないおそれがあることから、予防的措置として当該インフレータを新品に交換する。

全車両、予防的措置として、平成27年5月14日付け、届出番号「3567」に含め、運転者席側SRS用エアバッグインフレータを年式の古いものから新品と順次交換、回収して原因調査を実施する。

識別：運転者席側ドアストライカーボルト頭部に黄色ペイントを塗布する。
