改善箇所説明図

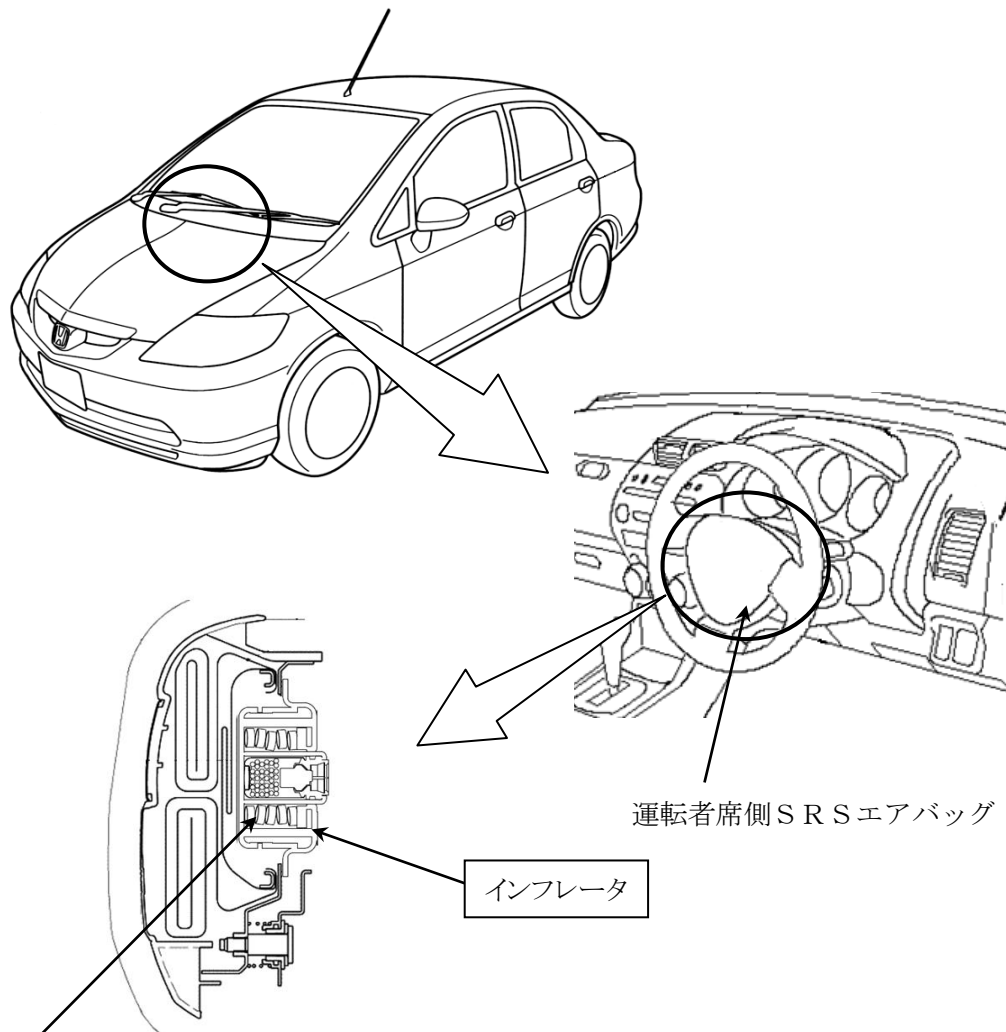
基準不適合発生箇所

特定タイプの運転者席側SRSエアバッグのインフレーター（膨張装置）において、市場回収品を調査した結果、ガス発生剤の密度にばらつきが大きいものを確認した。このため、原因は判明していないが、エアバッグ展開時に正常に展開しないおそれがあることから、予防的措置として当該インフレーターを新品に交換する。

全車両、予防的措置として、平成27年5月14日付け、届出番号「外-2173」に含め、運転者席側SRS用エアバッグインフレーターを年式の古いものから新品と順次交換、回収して原因調査を実施する。

識別：運転者席側ドアストライカー下部ボルト頭部に黄色ペイントを塗布する。
