改善箇所説明図 1

ロード・ローラにおいて、

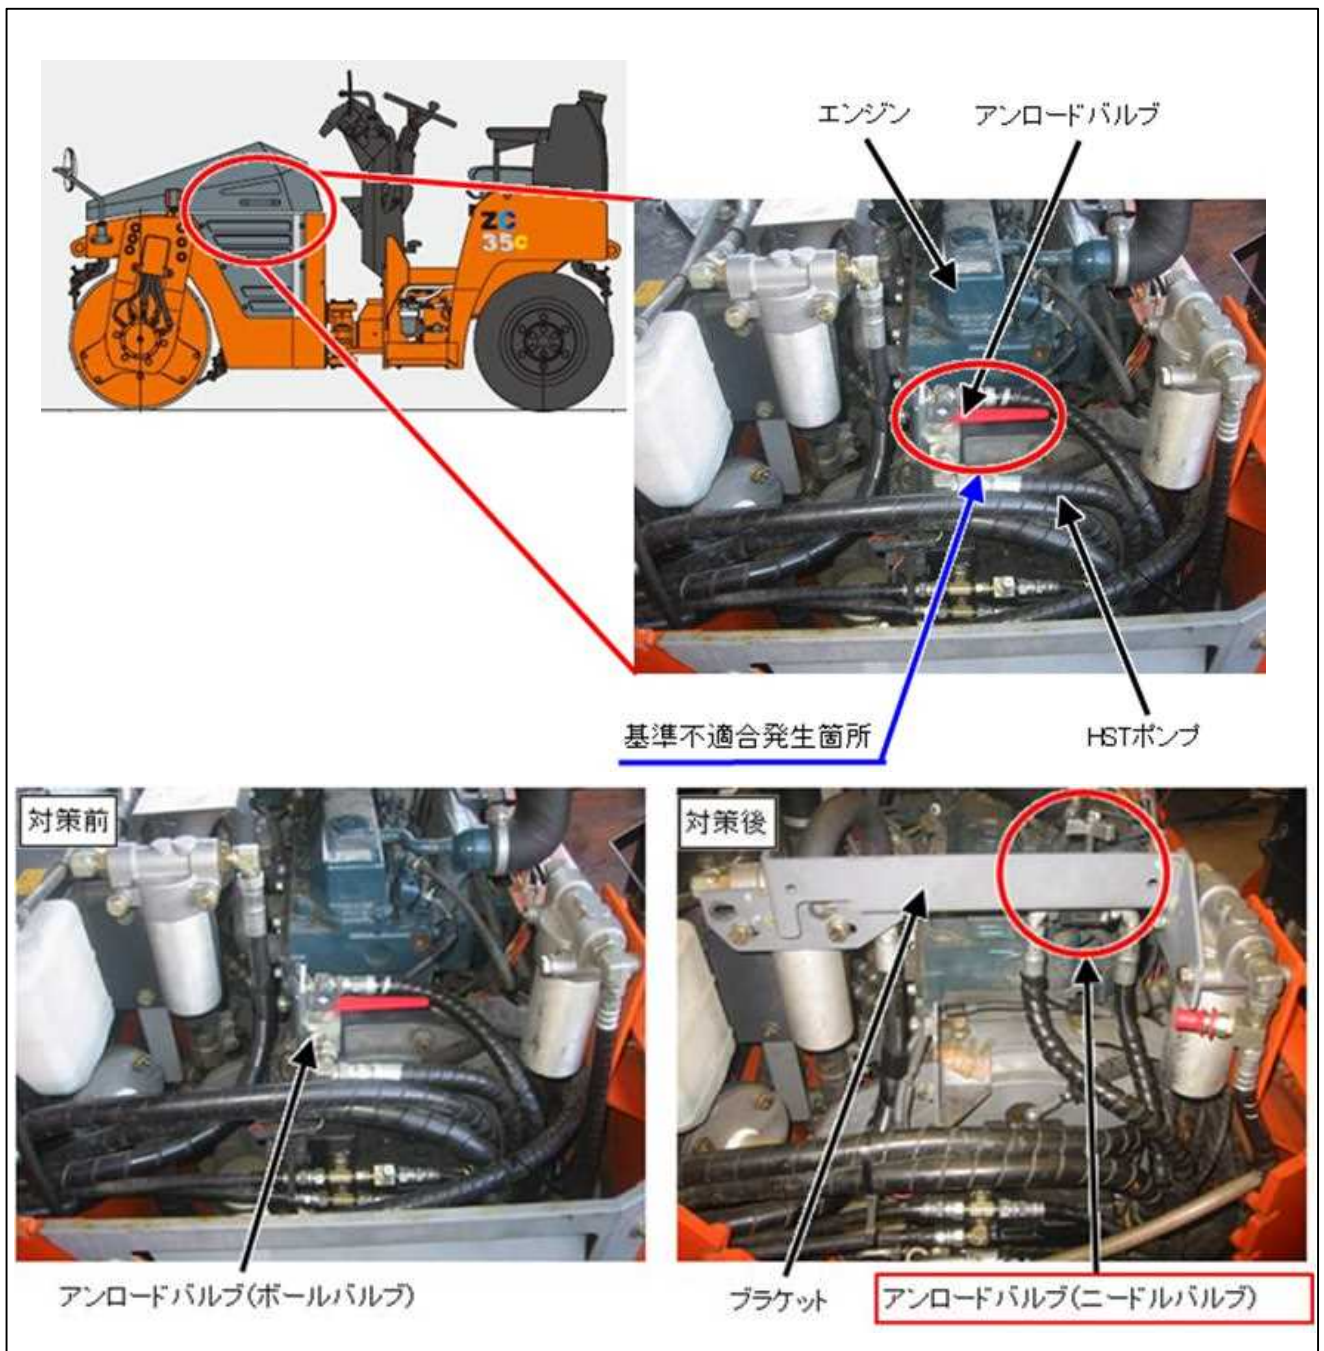
- ①牽引時に使用するアンロードバルブの設計評価が不適切なため、走行時の油圧負荷がかかることにより、バルブ内のボールシートが変形することがある。そのため、そのままの状態で使用を続けると、ボールの固定力が小さくなり、走行時の振動等によりバルブのレバーが意図せず動き、最悪の場合、走行中、アンロードバルブが全開になり、走行モータに油圧がかからずに走行不能となるおそれがある。

- 全車両、
- ①アンロードバルブを対策品に交換する。

- ①バルブ形式およびブラケット形状が異なるため識別可能。
