改善箇所説明図

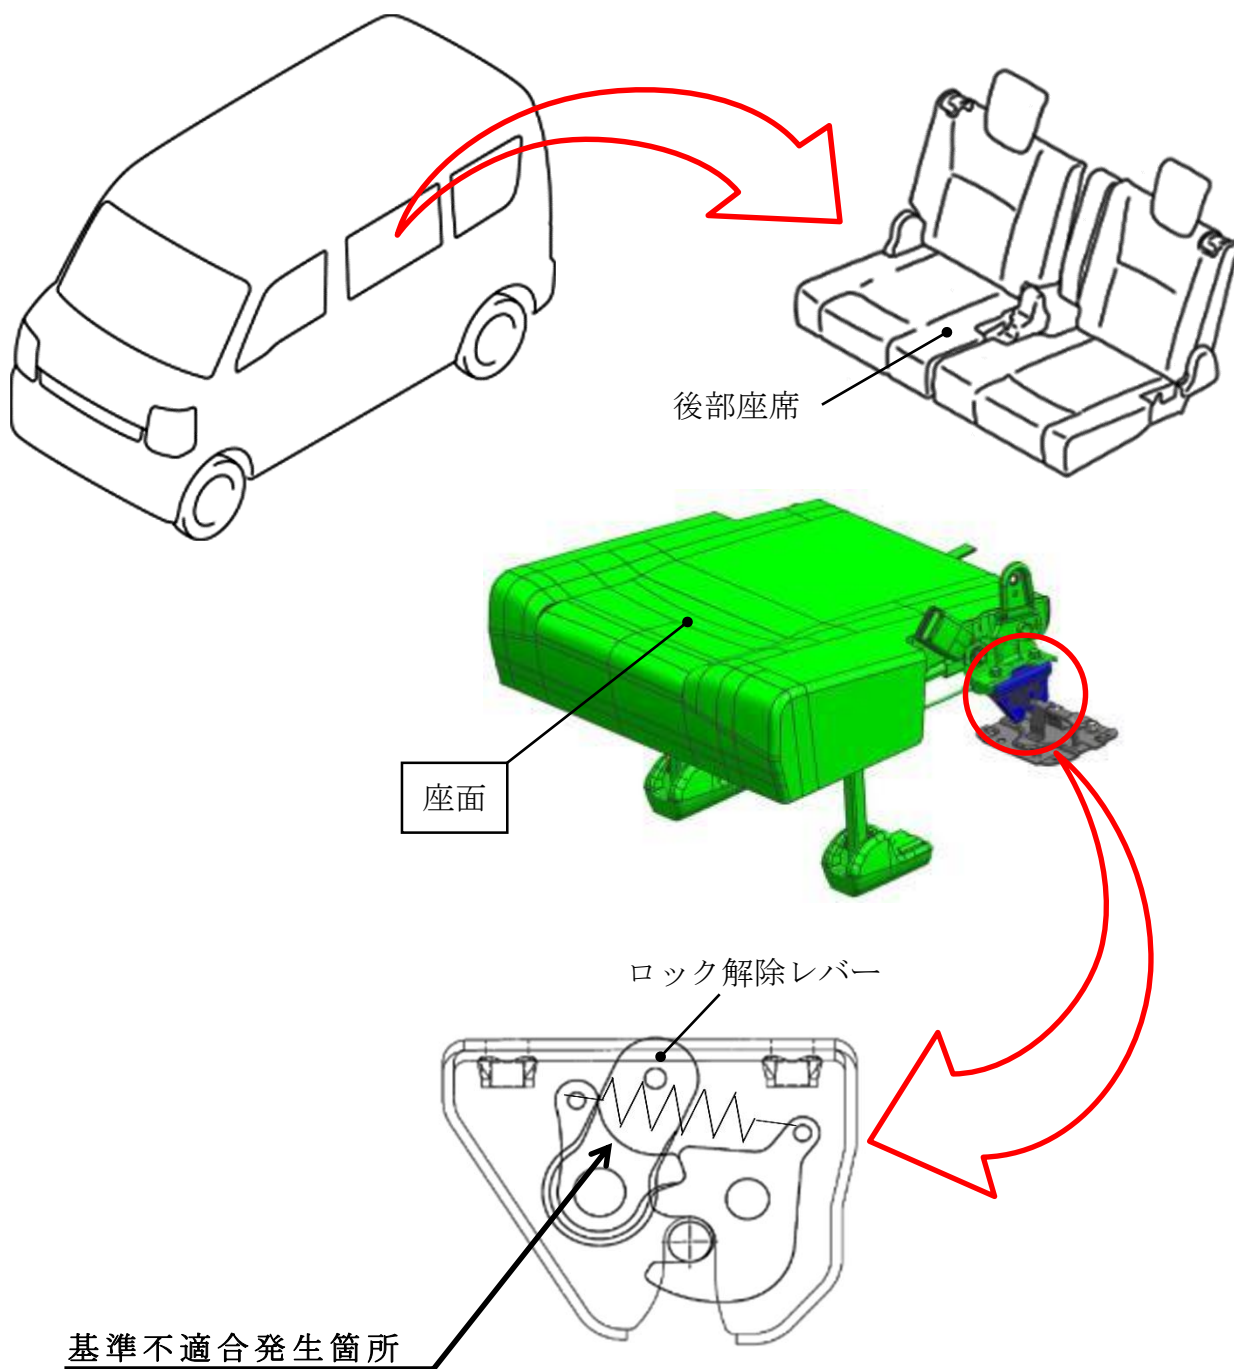
基準不適合発生箇所

後部座席の製造指示が不適切なため、座席を車体へ固定するためのラッチの内部部品の隙間が狭いものがある。そのため、ロック解除レバーの動きが悪くなり、最悪の場合、後部座席が確実に固定することができなくなるおそれがある。

改善の内容
全車両、後部座席の座面を良品に交換する。

識別：ID プレートに白色のシールを貼付する。
