## 改善箇所説明図

ニイガタ UDS-NR6B

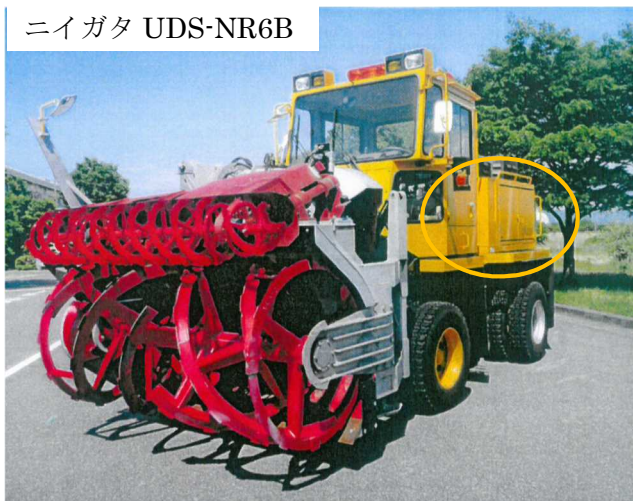
機関室内の配電盤

不具合発生箇所

除雪車において、原動機を始動させる電気配線設計が不適切なため、走行時の振動等により電気配線が揺れ、電気配線と端子の接続部に力が加わることがある。そのため、当該部に繰り返し力が加わると、電気配線が切断し、原動機が始動できなくなるおそれがある。

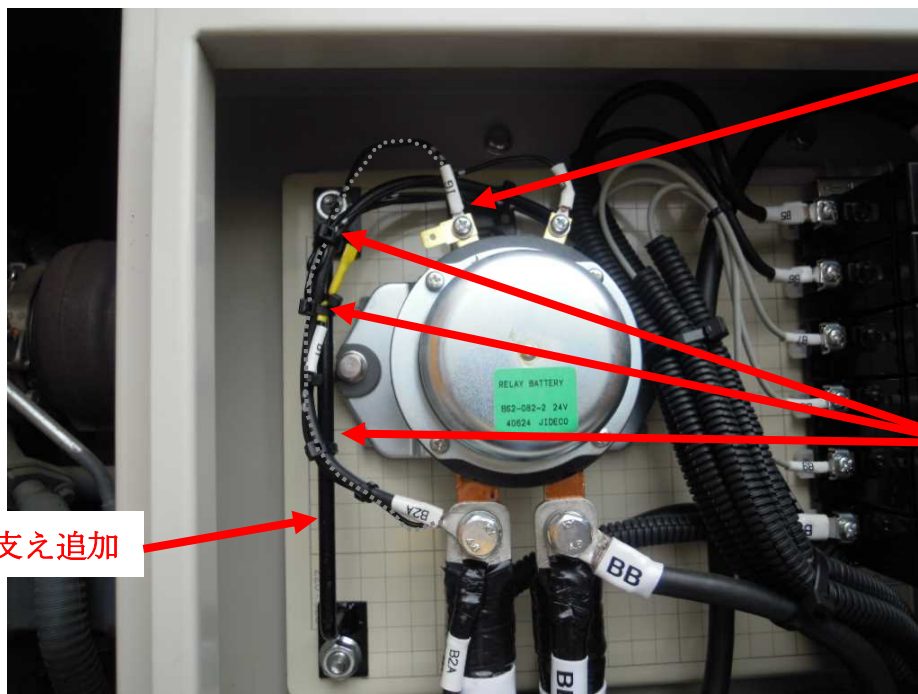
不具合発生箇所

- ①接続部に損傷がある場合は、新しい端子交換し電気配線を接続するとともに配電盤に電線支えを追加し、電線を固定する。
- ②接続部に損傷がない場合は、配電盤に電線支えを追加し、電線を固定する。

電線を固定する

電線支え追加
