## 改善箇所説明図②

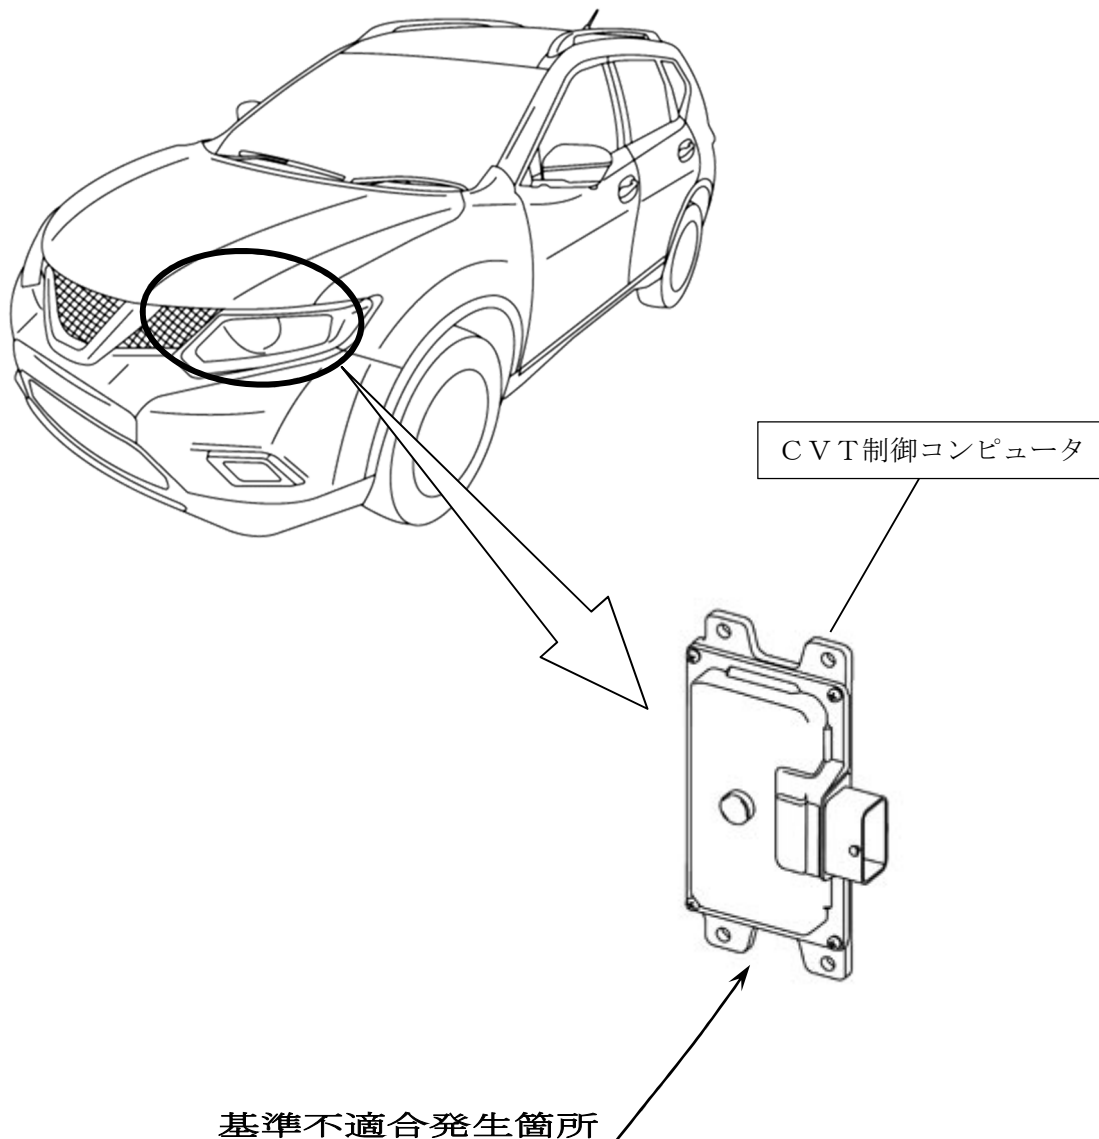
### 基準不適合発生箇所

ハイブリッド車のCVT制御コンピュータにおいて、プログラムが不適切なため、減速によるEVモード移行後に極低速走行を継続した場合、モータとCVT間の動力伝達に異常があると誤判定することがあり、警告灯が点灯してモータが停止し、走行不能となるおそれがある。

全車両、当該CVT制御コンピュータを対策プログラムに修正する。

識別：銀色のシールをモデルナンバープレートの右横に貼り付ける。
