改善箇所説明図

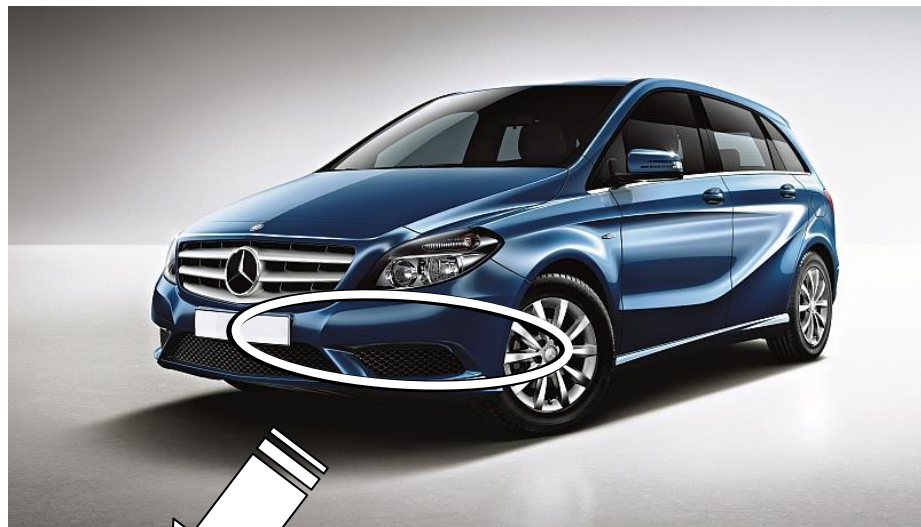
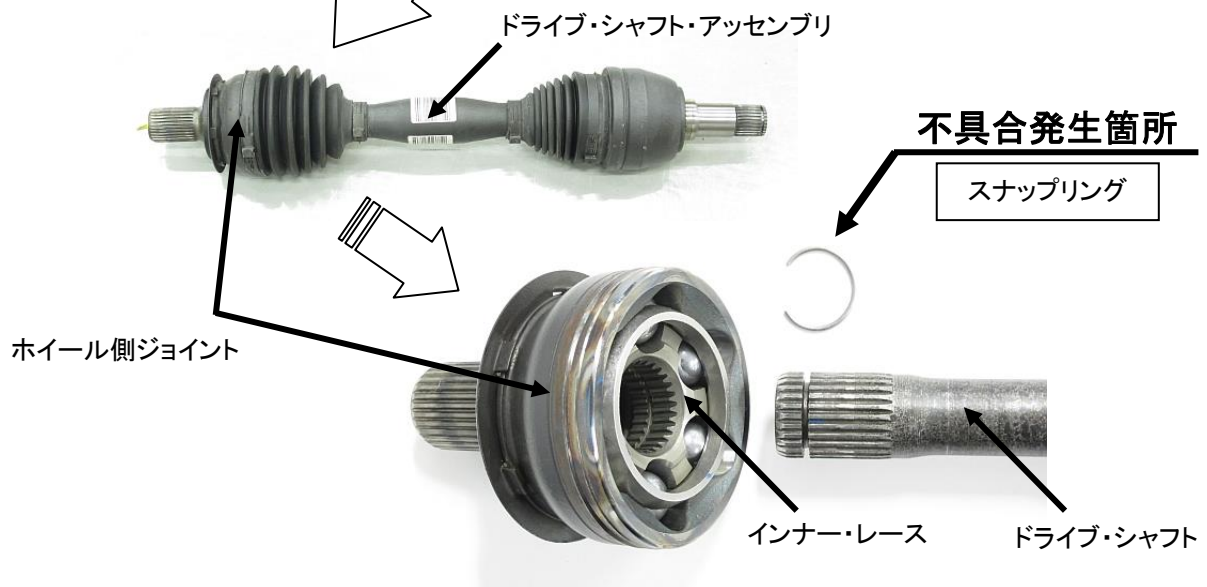
ドライブ・シャフトとホイール側ジョイント部のインナー・レースを接合しているスナップリングの形状が不適切なため、走行中の振動によりスナップリングが外れることがある。そのため、走行中にドライブ・シャフトがインナー・レースから抜けて、タイヤに駆動力が伝わらず、走行不能になるおそれがある。

全車両、ドライブ・シャフトを点検し、不適切なスナップリングを使用しているものは、対策品のスナップリングに交換する。
