# 改善箇所説明図

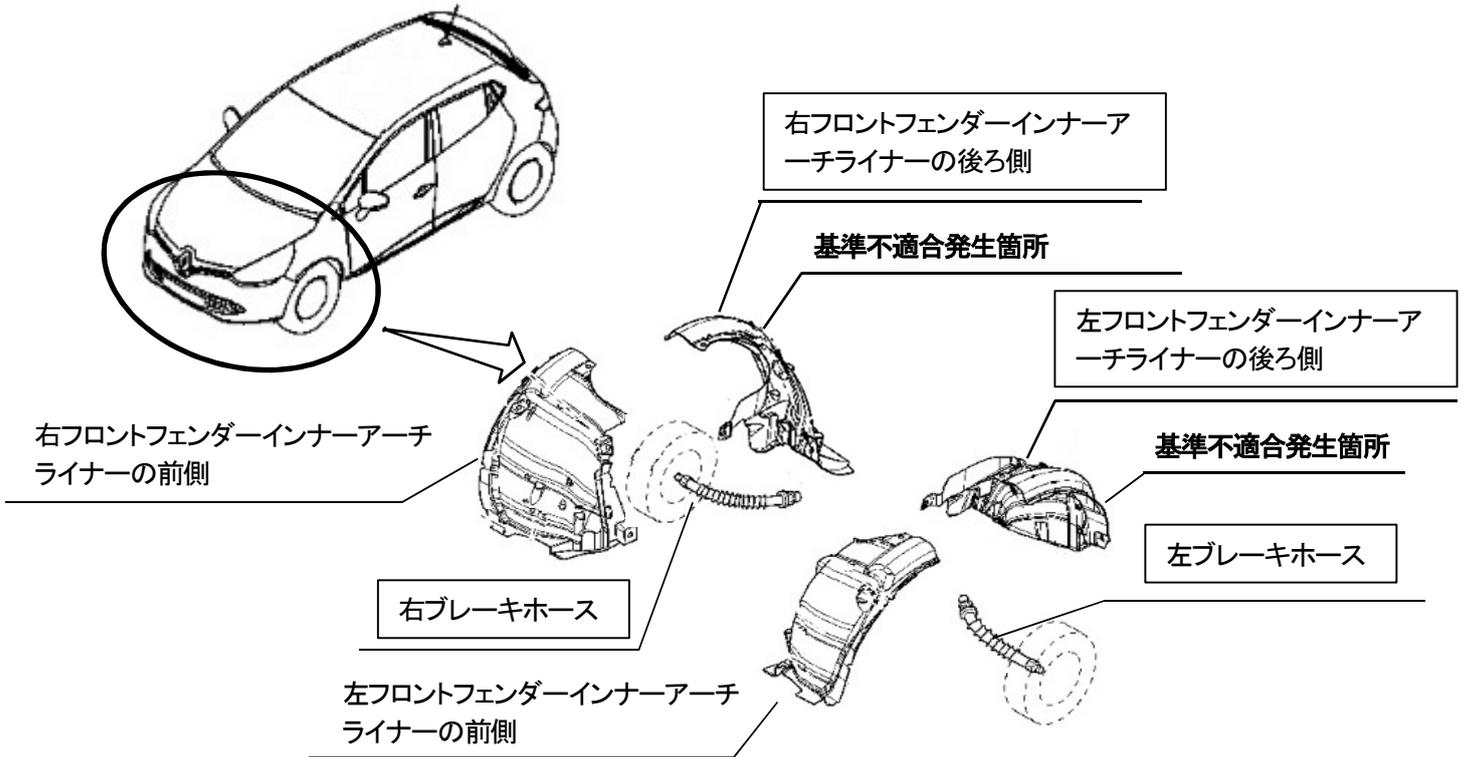
注： 図中の  は点検結果により交換する部品を示す。

左右前輪のフェンダー内に取り付けるインナーアーチライナーの組み付けを誤り、インナーアーチライナーがブレーキホースに接触しているものがある。そのため、そのままの状態で使用を続けると、ブレーキホースが損傷しブレーキフルードが漏れ、最悪の場合、制動力が低下するおそれがある。

全車両、インナーアーチライナーの取り付けを点検し、取り付けに誤りがあるものはインナーアーチライナーとブレーキホースを新品に交換し、正規の状態に取り付ける。
