改善箇所説明図

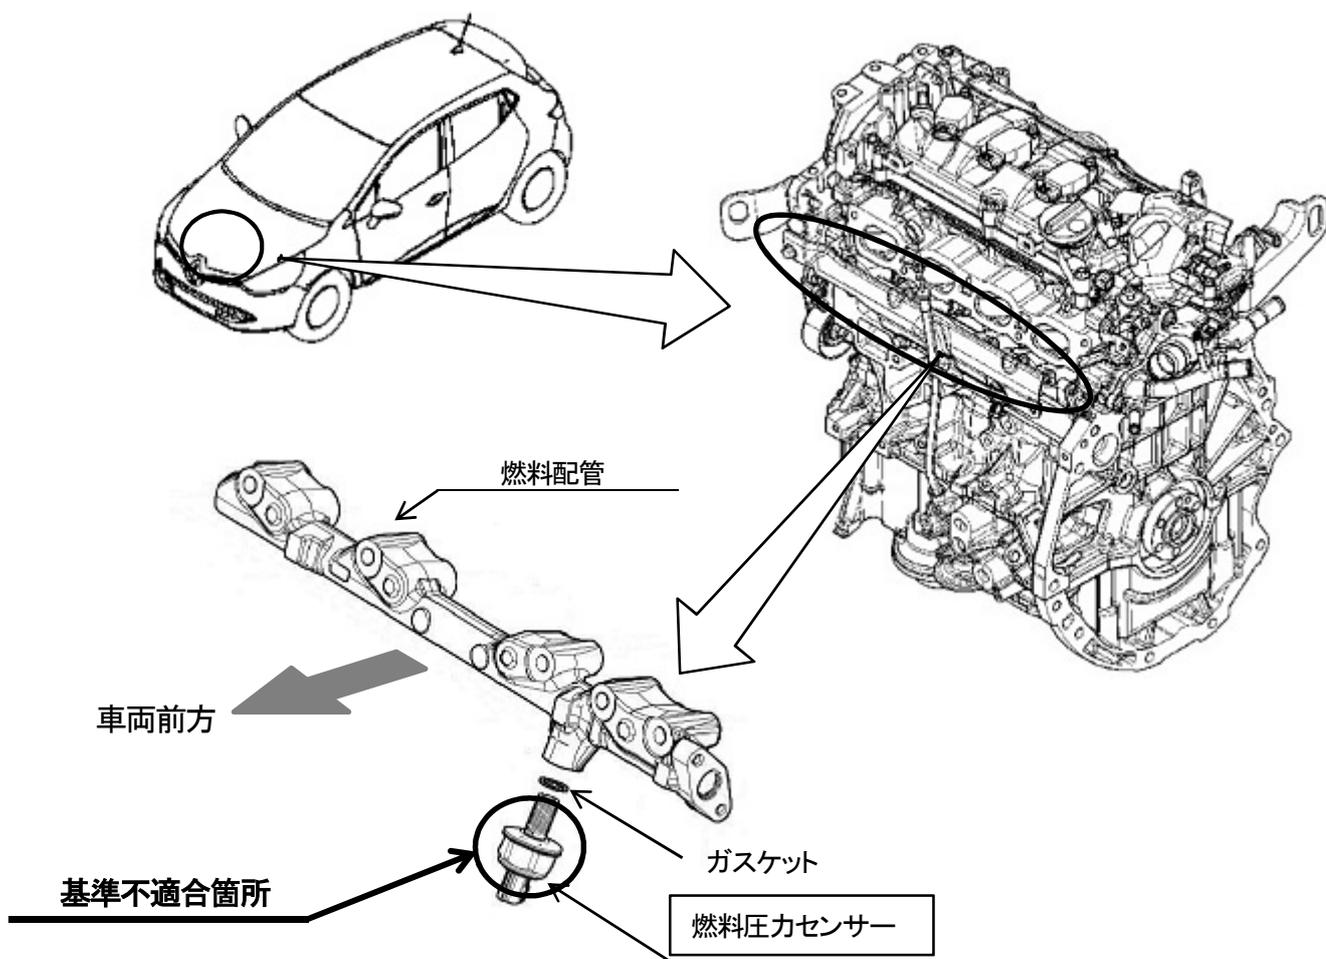
注： 図中の は対策する部品を示す。

燃料配管に取り付けている燃料圧力センサーにおいて、製造が不適切なため、センサーの締め付けが不十分なものがある。そのため、燃料圧力センサー取付け部から燃料が漏れるおそれがある。

全車両、燃料圧力センサーからの燃料漏れを点検し、漏れのないものは当該センサーを規定のトルクで締め付ける。また、漏れがあるものは、取り付け部分のガスケットを新品に交換し、当該センサーを規定のトルクで締め付ける。
