改善箇所説明図

不具合箇所 制動装置 (クラッチマスターシリンダー)

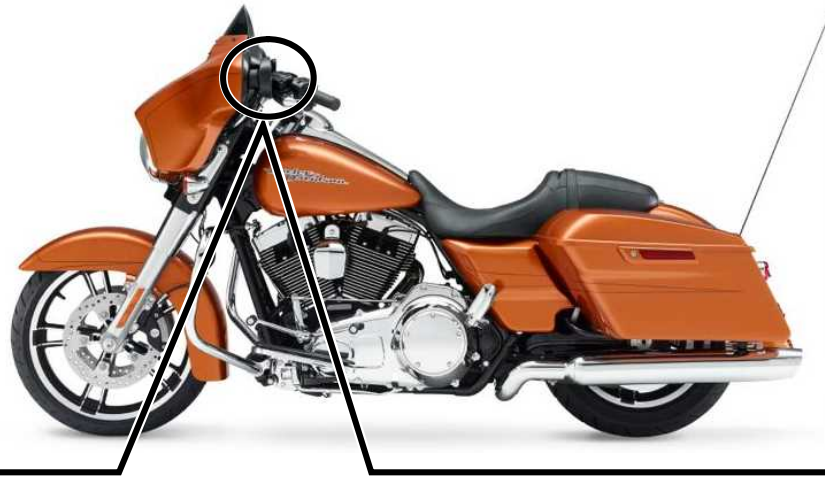
基準不適合発生箇所

フレームネック部分に外-2230 のステッカーを貼付する。

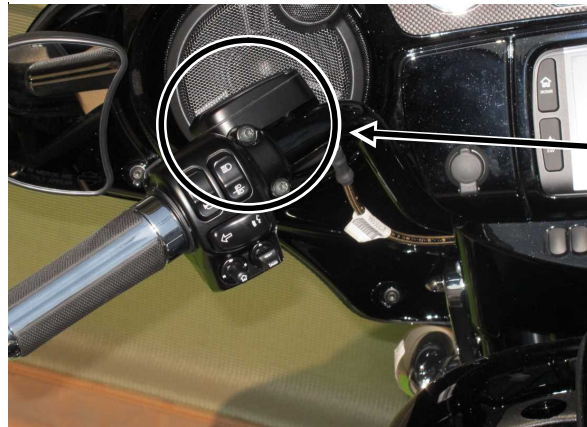
油圧式クラッチのマスターシリンダーにおいて、加工時の内部洗浄が不適切なため、製造時に使用する化学薬品が除去できておらず、ブレーキフルードと化学薬品の混合液がマスターシリンダー内部のアルミ地と化学反応を起こし、ガスの泡が発生するものがある。そのため、発生したガスがマスターシリンダー内部に溜まった状態でクラッチ操作をすると、クラッチが切れない状態となるおそれがある。

内部洗浄、点検後、必要
であればマスターシリン
ダーを交換

全車両、クラッチシステムを分解、指定の洗浄液で洗浄し、新品のマスターピストンを使って組み立てる。また、マスターシリンダー内部に腐食が見られる場合はマスターシリンダーを正しく洗浄された部品と交換する。
