改善箇所説明図

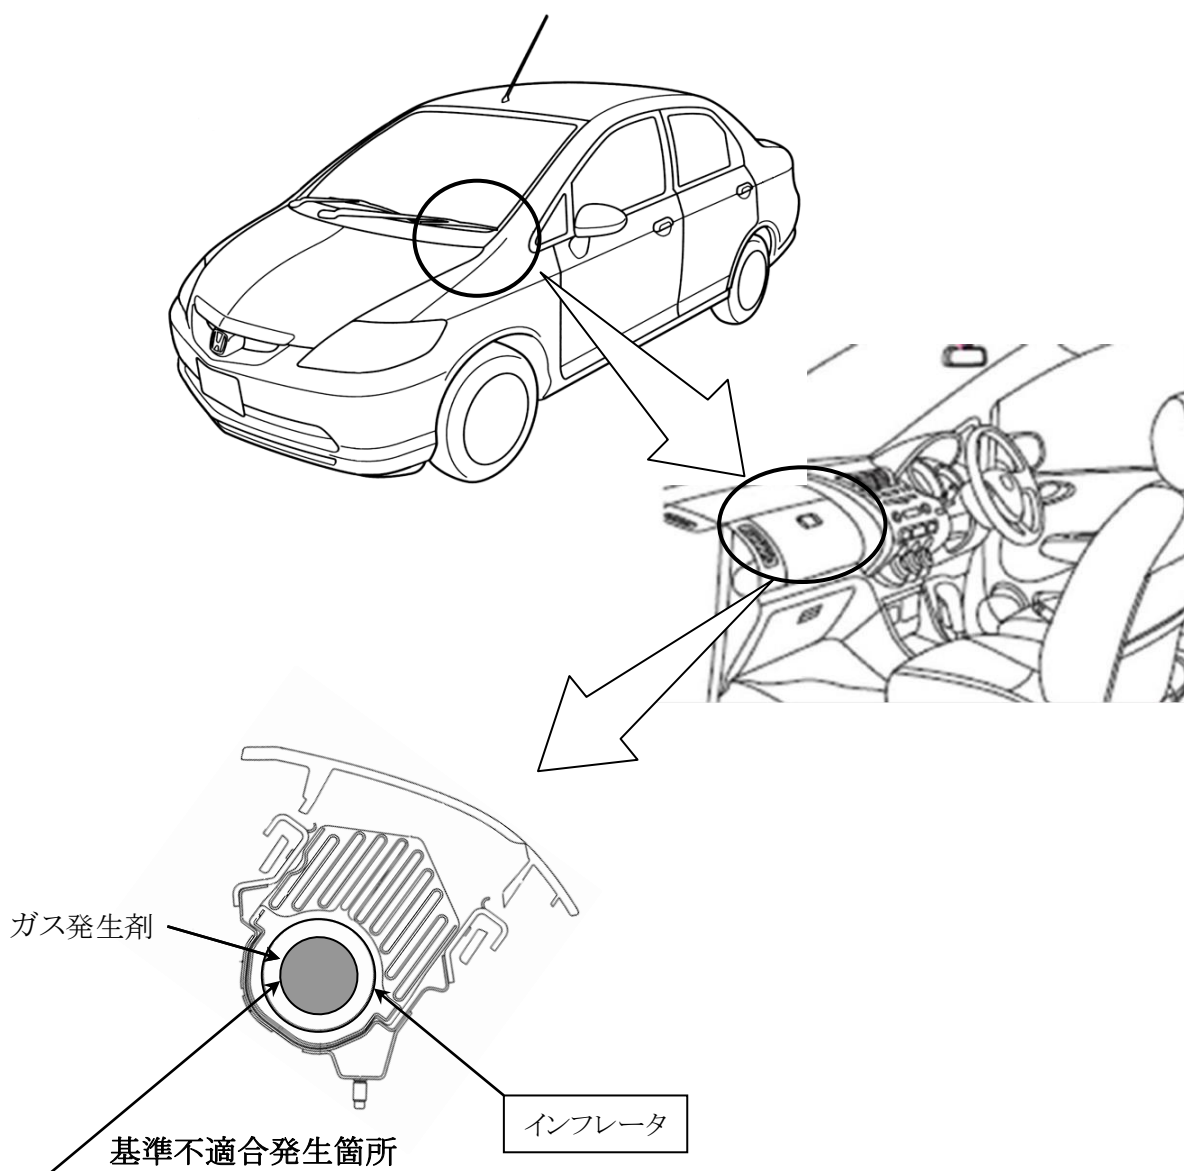
助手席用エアバッグのインフレーター（膨張装置）において、ガス発生剤の成型工程が不適切又は成型後の吸湿防止措置が不適切なため、密度が不足したガス発生剤が組み込まれたものがある。そのため、エアバッグ展開時にインフレーター内圧が異常上昇し、インフレーター容器が破損して飛び散り、出火したり乗員が負傷するおそれがある。

全車両、当該インフレーターを良品に交換する。

識別：助手席ドアの上側ヒンジ部下側ボルト頭部に黄色ペイントを塗布する。
