改善箇所説明図

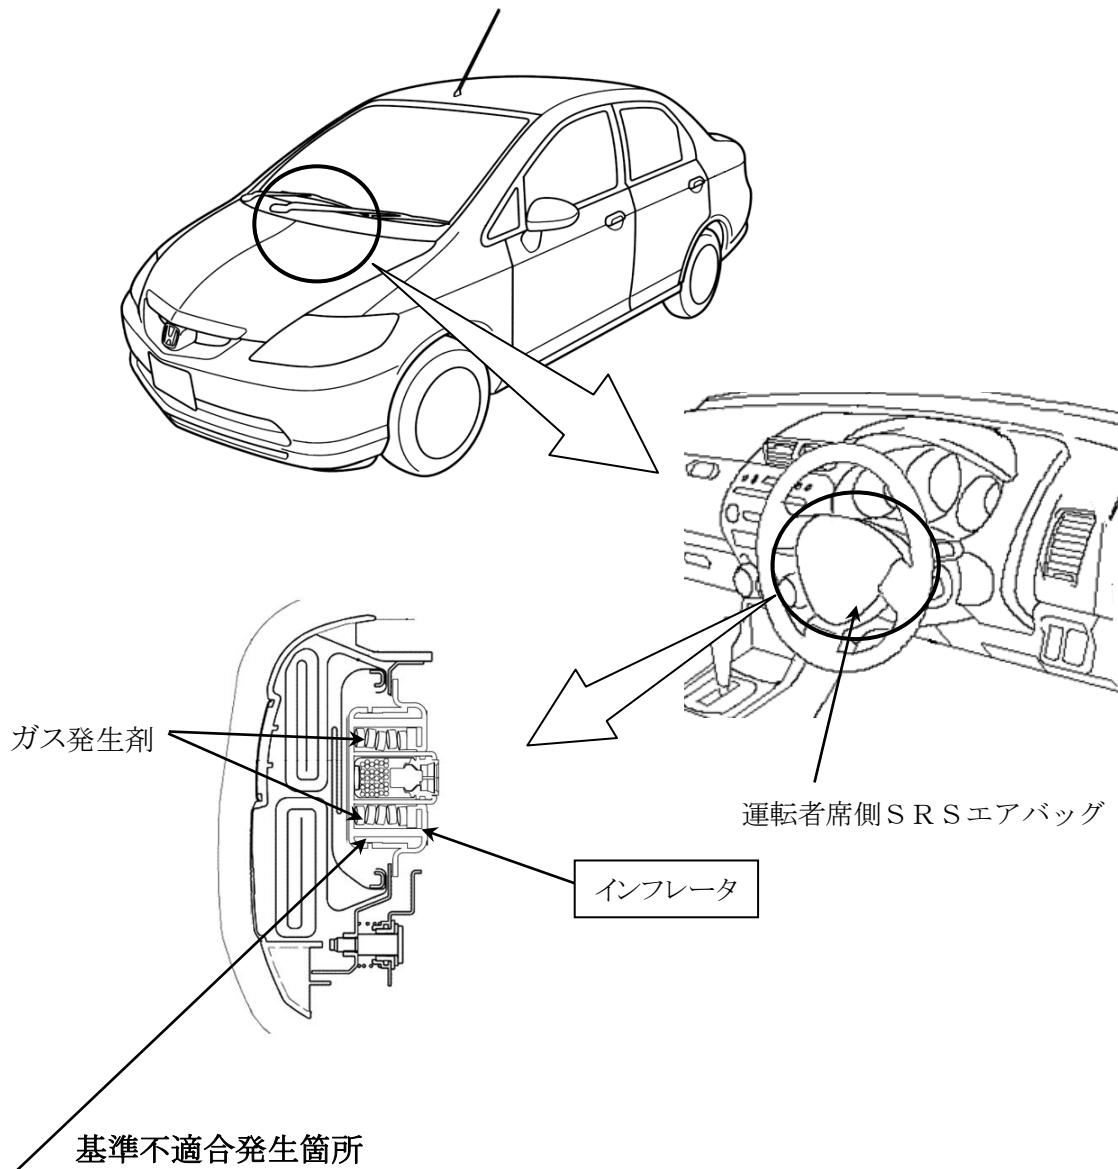
運転者席側 SRS エアバッグのインフレーター（膨張装置）において、インフレーター製造時におけるガス発生剤充填後の吸湿管理が不適切なため、使用過程での外気温等の影響によりガス発生剤が膨張し、密度が低下するものがある。そのため、エアバッグ展開時にインフレーター内圧が異常上昇し、インフレーター容器が破損して飛び散り、乗員が負傷するおそれがある。

全車両、運転者席側 SRS エアバッグのインフレーターを新品と交換する。

注： は交換部品を示す。
