改善箇所説明図 ①

I型断面フレームの車両

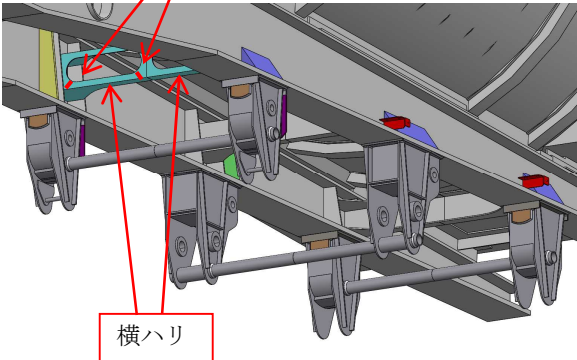
<p data-bbox="359 705 550 750">横ハリの亀裂</p> <p data-bbox="311 1108 406 1153">横ハリ</p>

タンクセミトレーラにおいて、車枠（横ハリ）の強度検討が不適切なため、急旋回時、検討値以上の負荷が加わり、亀裂が生じることがある。そのため、そのままの状態で使用を続けると、車枠（横ハリ）が折損し、走行安定性が損なわれるおそれがある。
