改善箇所説明図

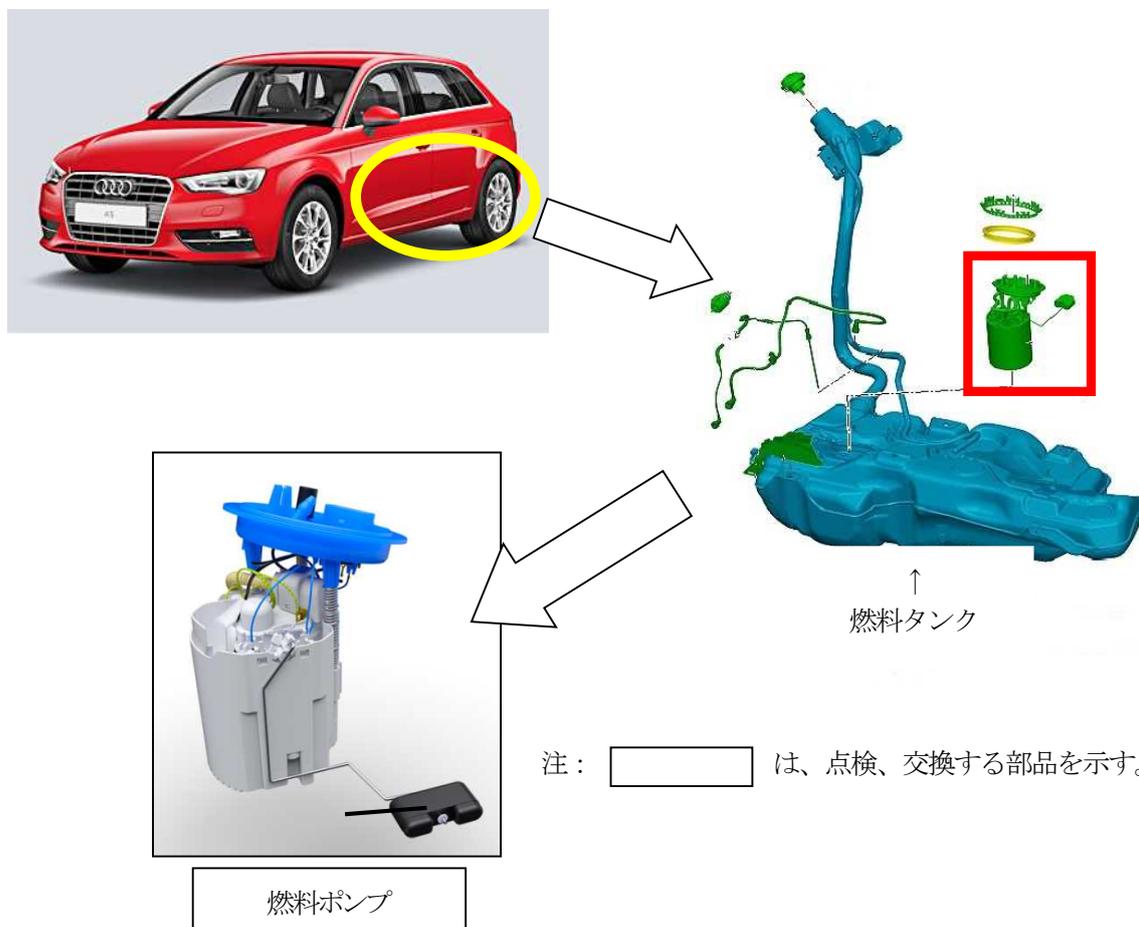
基準不適合発生箇所

燃料ポンプにおいて、当該ポンプ内部の製造工程が不適切なため、内部部品のメッキコーティングが剥がれ、内部に異物として残留するものがある。そのため、そのままの状態で使用を続けると、燃料ポンプ内のインペラに異物が噛み込み、燃料ポンプが停止し、最悪の場合、走行中にエンジンが停止し再始動ができなくなるおそれがある。

全車両、燃料ポンプの品番、製造日を確認し、該当するものは燃料ポンプを良品に交換する。

識別：車両識別プレートの下側に、赤色で直径5mm程度のマークを塗布する。
