改善箇所説明図 2. ③

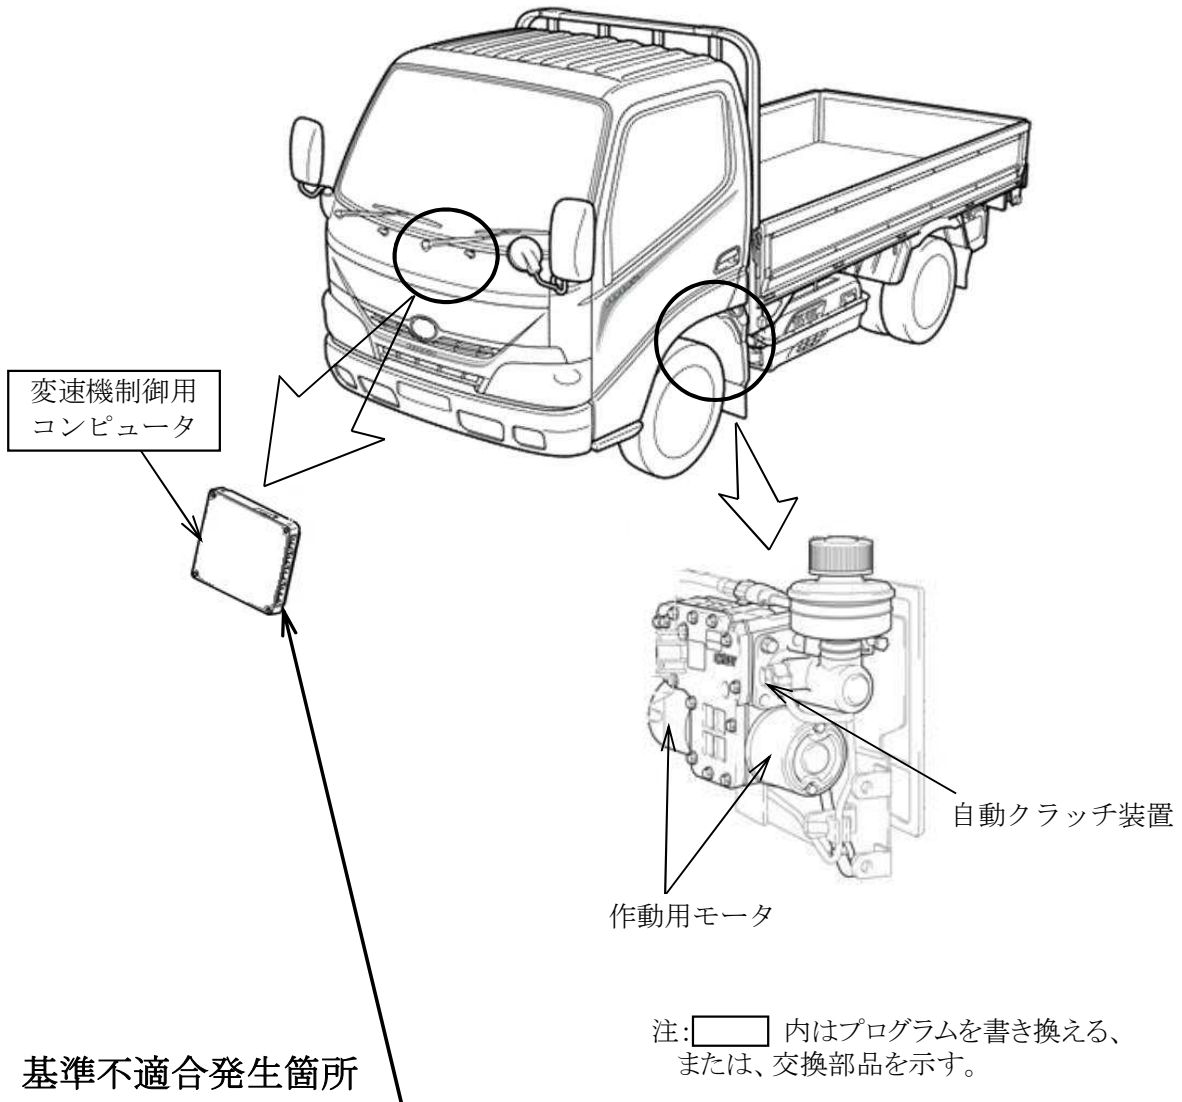
2. 機械式自動変速機の自動クラッチ装置において、
③制御プログラムが不適切なため、車両の発進、停止を頻繁に行うと、作動用モータのブラシが早期に摩耗することがある。

2. ③ 全車両、変速機制御用コンピュータのプログラムを対策したプログラムに書き換える、または、変速機制御用コンピュータを対策品に交換する。

識別:改善済車両には車両型式打刻位置の上側に黄色ペイントを塗布する。
