改善箇所説明図

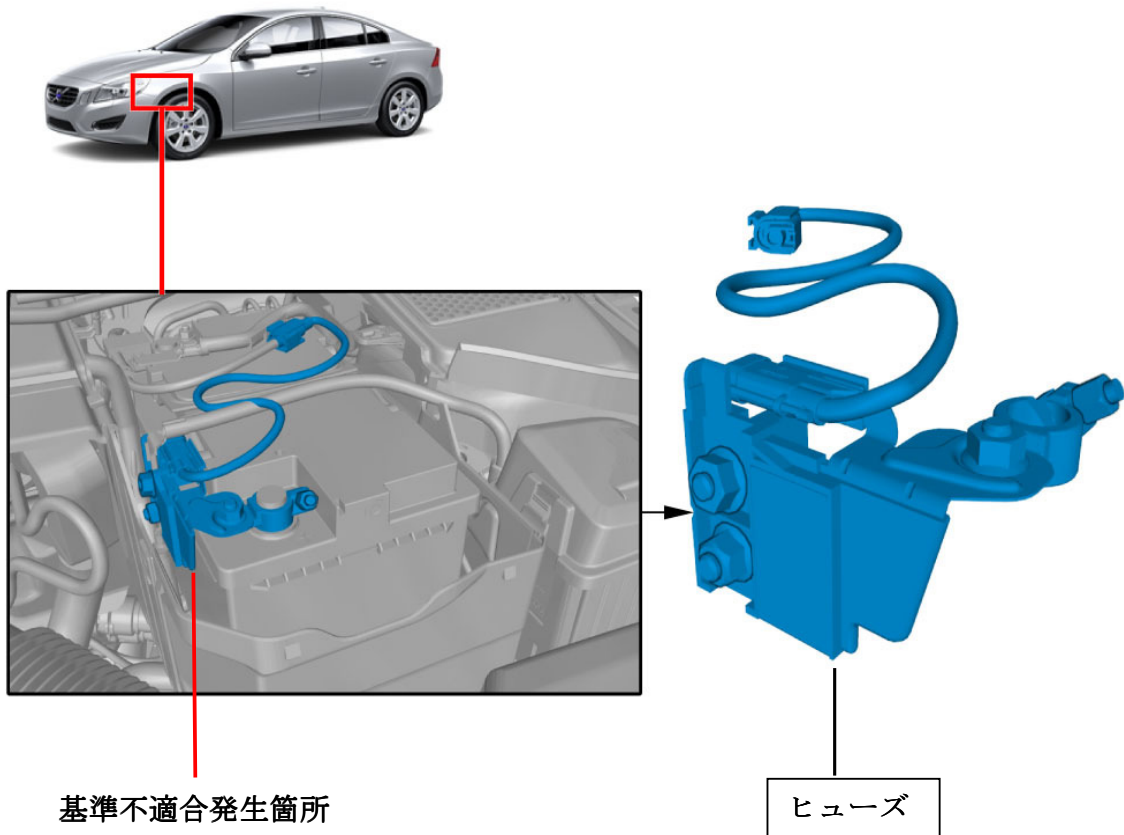
基準不適合発生箇所

スターターモーターにおいて、設計時に電気回路のヒューズの設定を誤ったため、容量の低いヒューズが取り付けられているものがある。そのため、アイドリングストップ機能でエンジンを始動した際、トランスミッションのギヤが締結状態でエンジンを始動することとなるため、スターターモーターに通常始動時よりも負荷が掛かり、多くの電流が流れるため、ヒューズが切れ、エンジンが始動できないおそれがある。

全車両、ヒューズを対策品と交換する。
