# 東京都港区内エスカレーター事故調査報告書

平成27年11月

社会資本整備審議会

発 生 場 所：東京都港区 都営大江戸線六本木駅上りエスカレーター19号機上部

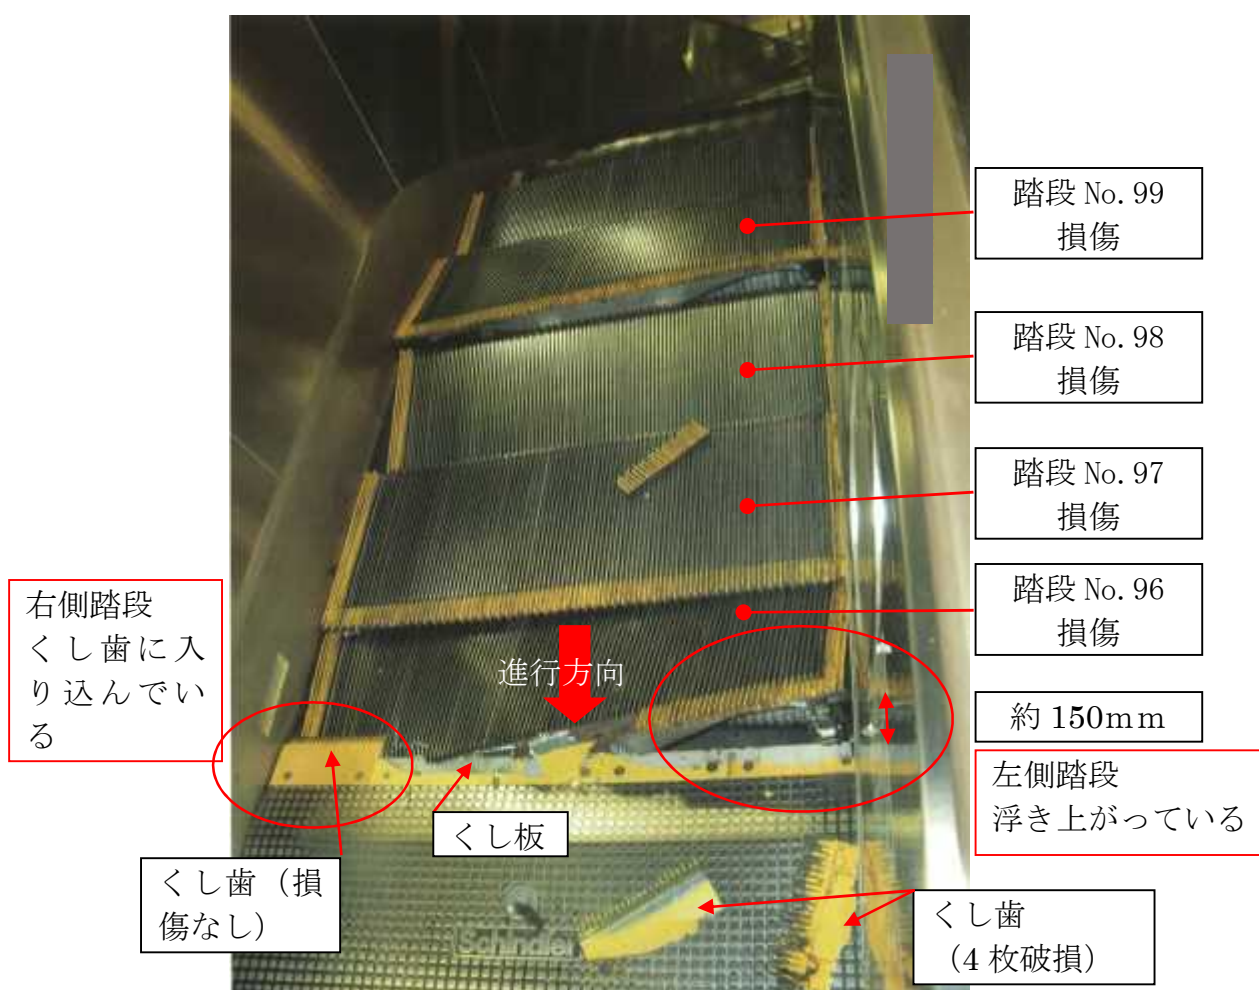
写真1 事故直後の状況

- ① エスカレーターの非常停止を知らせるブザーが鳴り、駅係員が現場に駆けつけた時には利用者はいなかった。
- ② 上部の4つの踏段が著しく破損しており、降り口に設けられている5枚のくし歯は、進行方向（上り方向）右端のものを除いて破損していた。
- ③ くし板異常検出装置が作動したことを示すエラーコードが残っていた。

進行方向（上り）先頭の踏段（No. 96）は、中央部が著しく破損しており、右側（以下、左右の表記は進行方向による。）がアルミ製のくし歯の中に入り込んでいる一方で、左側がくし板の面から約150mm持ち上がっていた。左側と右側の踏段前面（プラスチック製のエッジ）には衝突跡はなかった。（写真1）

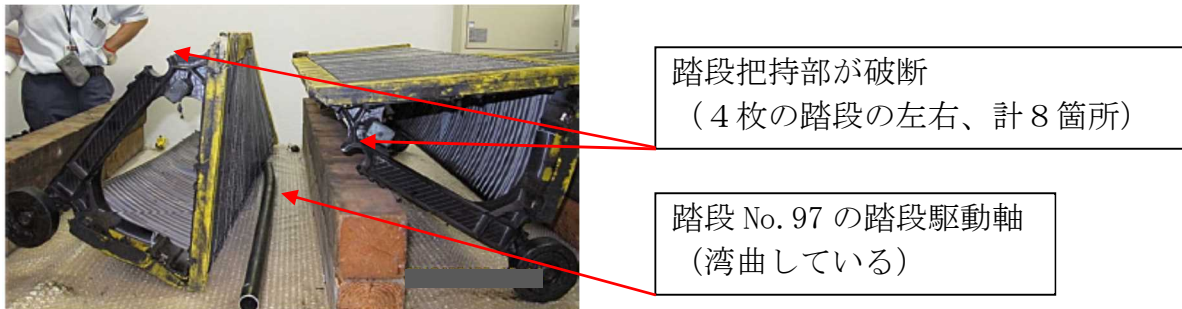
写真3 踏段（No. 96 及び No. 97）の破損状況

上部の4つの踏段（No. 96～No. 99）の把持部（左右8箇所）がすべて破断しており、先頭の踏段（No. 96）は、蹴上げ部に後続の踏段（No. 97）の駆動軸が衝突したと考えられる跡が見られたほか、右側の下部フレームが破断していた。（写真3～5）

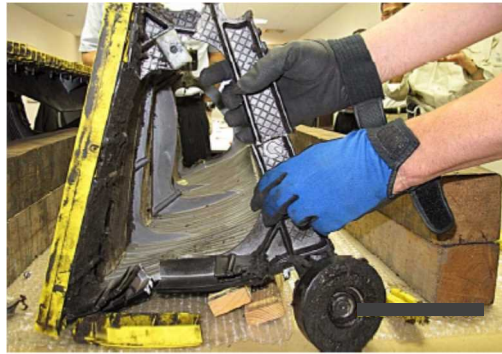
写真5 踏段 (No. 96) 右側の下部フレーム

右側の下部フレームの破断

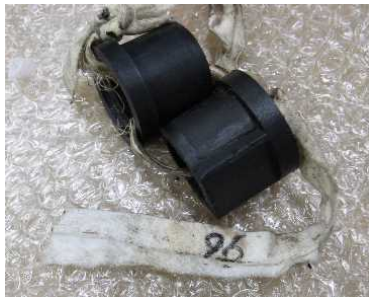
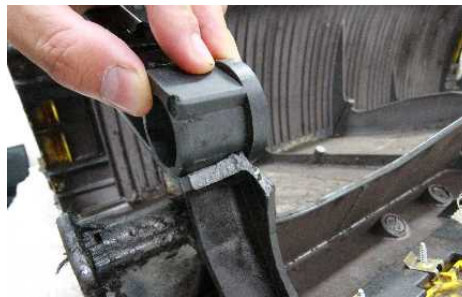
写真6 踏段 (No. 96) の固定ブッシュ

なお、踏段（No. 96）の固定ブッシュや駆動軸端部には、特段の損傷は見られず、シンドラ社によれば、事故発生時には踏段把持部の固定ブッシュやストッパー金具は正常な位置に付いていたとのことである。（写真6、7）

破断踏段把持部に  
踏段固定ブッシュ  
を合わせた状況

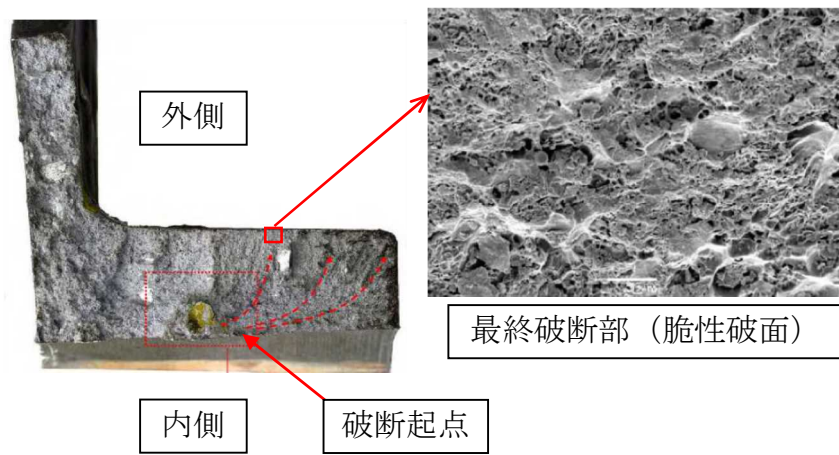
写真8 踏段 (No. 96) の把持部 (踏段側) の破断面

踏段 (No. 96) の把持部の破断面について外部機関による走査電子顕微鏡による破断面観察を行ったところ、破断面は脆性破面であり、内径面の領域を起点に外側に向かって破壊が進展したことが認められた。

しかしながら、2.4.2 に示したとおり、踏段 (No. 96) の把持部の破断面は脆性破面で、内径面の領域を起点に外側に向かって破壊が進展していることから、当該把持部の破断は、繰り返し応力による疲労破壊や外側からの衝撃による破壊ではないものと考えられ、①又は②の状況とは必ずしも整合しない。

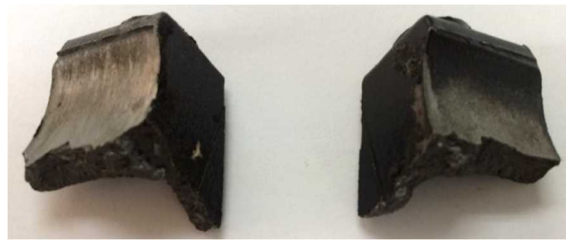
写真9 踏段 (No. 96) の把持部の破片

また、当該把持部の破片は、上側の機械室の底部から発見された。

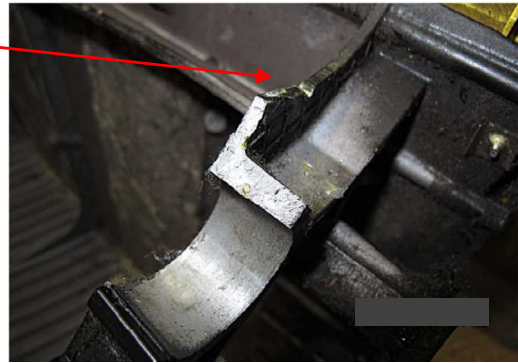
写真 10 踏段 (No. 96) の左側把持部

5枚あるくし歯のうち、左側から4つまでのくし歯が破損しており、先頭の踏段 (No. 96) の左側の把持部には、踏段表面から55mm下側の位置にくし歯の黄色塗料跡が付着し、左から1番目のくし歯には、1箇所だけ歯が押し広げられた部分があった。

くし歯の黄色塗料跡（踏段表面から 約 55 mm）

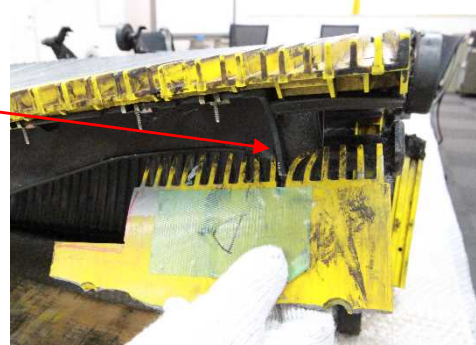
写真 11 左から 1 番目のくし歯

左から 1 番目のくし歯。把持部上部と接触したと思われる部分

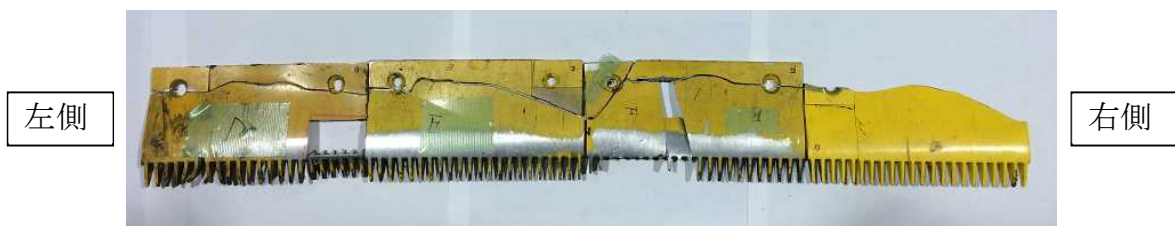
写真 12 破損したくし歯（左端から 4 枚）

また、中央部 (左から3番目) のくし歯は、左側の歯が破損し、縦方向 (進行方向) に破断していた。(写真10～12)

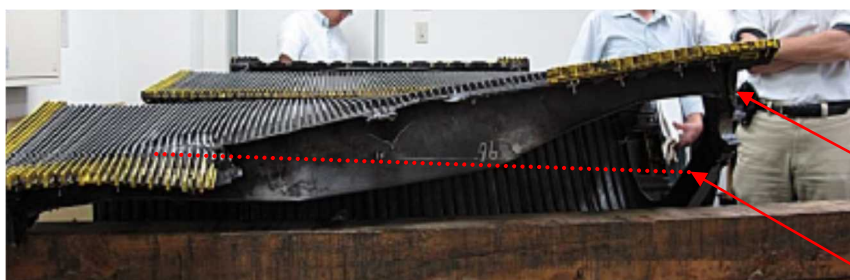
写真 13 踏段 (No. 96) の衝突面

くし歯に衝突した位置  
(写真 10, 11)

最終的に停止時のくし  
板の位置

の蹴上げ部を押し続けたことにより、踏段 (No. 96) の左側がさらに持ち上がり、把持部の上部 (踏段表面から 55 mm の箇所) にくし歯が衝突し、最終的にくし板の面から約 150 mm 上がった状態で停止したものと考えられる。

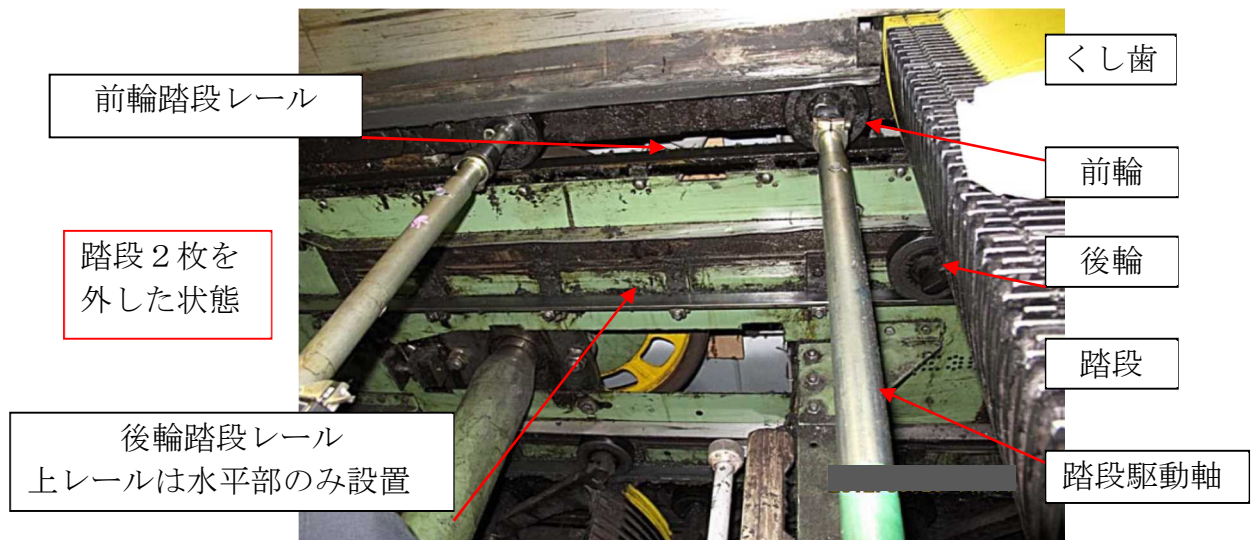
写真 1 4 降り口付近左側の踏段レール等

降り口付近のくし歯（くし板）、踏段、車輪及び踏段レールの位置関係は図 5 のとおりであり、事故後に計測した踏段とくし歯の上下方向の隙間は 3.0～3.5 mm（設計値 4.0 mm）、前輪と踏段レールの上下方向の余裕代は左側 6.0 mm、右側 3.0 mm（設計値 1.0 mm）であった。なお、降り口付近以外では、左側の余裕代は 2.0～3.0 mm であった。

一方で、2.4.4 で示したとおり、事故機の左側の前輪と踏段レールの上下方向の余裕代は 6.0 mm で、踏段とくし歯の上下方向の隙間 3.0~3.5 mm よりも大きかったことから、③の状況のもと、踏段とくし歯 (くし板) が衝突した可能性が考えられるが、この場合において、踏段 (No. 96) の左側の踏段前面 (プラスチック製のエッジ) に衝突跡がなかったことに関する詳細を明らかにすることはできなかった。

左側の前輪と踏段レールの余裕代が大きかったのは、施工時の調整不良があった可能性が考えられる。

シンドラ社においては、事故機について、車輪の踏段レールの余裕代を適正値以内に調整するとともに、事故機以外の同型機14台について、踏段レールの余裕代について点検を実施し、異常がないことを確認した。
