神奈川県川崎市・千葉県船橋市内エスカレーター事故調査報告書(概要)

事故 I

社会資本整備審議会 昇降機等事故調査部会

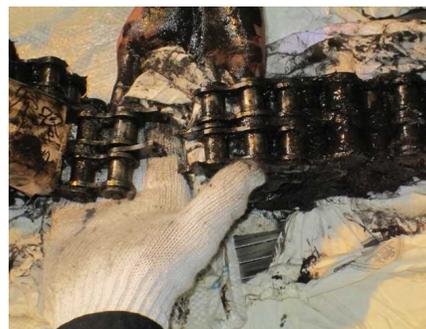
- 駆動くさりは、部分的な伸びが認められ、張力調整不備によるたるみが発生していたものと推定される。また、メインsprocketは歯先に欠損が認められ、駆動くさりの噛み合い位置が歯先に上昇していたことが確認された。
- 当該機には駆動くさり破断した場合に、メインsprocketの下降方向の回転を防止し、踏段を保持するための、駆動くさり切断時停止装置が設置されていたが、作動していなかった。

駆動くさり破断部分

- 駆動くさり破断したのは、経年劣化及び適切な張力調整が行われなかったことにより伸び・たるみが生じ、sprocketとの噛み合い等により、くさりのピンかしめ部に繰り返し応力が発生し、プレートが疲労破壊に至った可能性が考えられる。
- 駆動くさり切断時停止装置が作動しなかったのは、連結棒及び軸受部が摩耗し、回転抵抗が増大したため、作動位置まで回転しなかったこと、さらに、検知スイッチが、不適切な作動位置に調整されていたことによると考えられる。

- 関係団体を通じて、エスカレーターの製造者及び保守業者に対し、駆動くさに係る保守点検基準の明確化及びそれに基づく適切な保守業務の徹底について指導すること。また、定期検査において、駆動くさりの伸び・たるみを定量的に計測し、製造者等が設定した基準値に照らして判定するよう、定期検査基準の見直しを検討すること。
- 駆動くさが破断等した場合に、駆動くさり切断時停止装置が所要の機能を果たすことができるよう、定期検査のサンプル調査を実施するなど、適切な保守業務を促すために必要な措置を講じること。

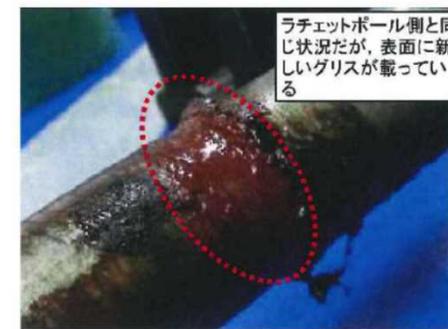
連結棒の軸受部分

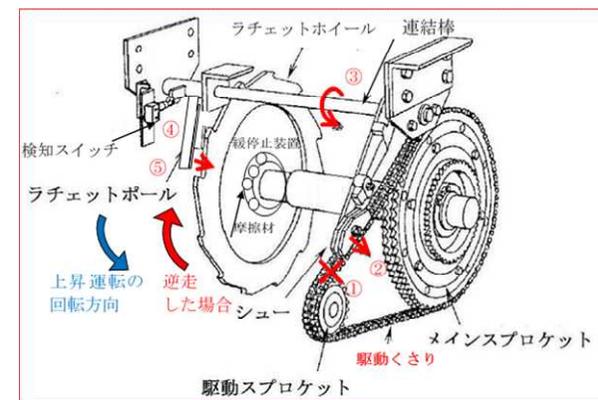
駆動くさり切断時停止装置

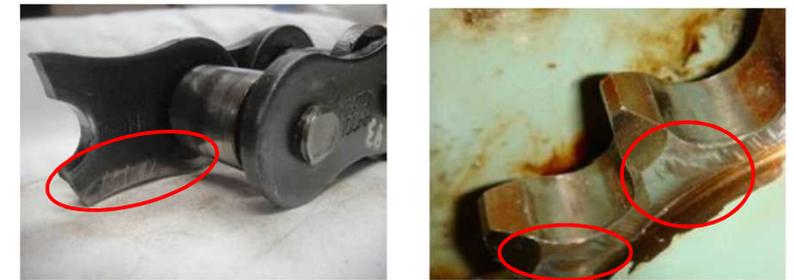
- 駆動くさがりと駆動スプロケットに接触痕が見られ、この寸法から駆動スプロケットとメインスプロケットとの間で芯ずれが発生し、駆動くさに疲労限度を超える繰り返し応力が発生したと推定される。
- 駆動くさり切断時停止装置のリンク機構部がステップカバーに干渉しており、非常止めフックがメインスプロケットまで達することができなくなり、正常に制動できなかった。

- 駆動くさがりが破断したのは、駆動スプロケットとメインスプロケットとの間で芯ずれが発生した状態で運転していた期間があり、そのときに駆動くさに疲労による亀裂が生じ、それが進展したためと推定される。
- 駆動くさり切断時停止装置が作動しなかったのは、リンク機構部がステップカバーと干渉したためであるが、その可能性について、設計、機器検証、製造、据付のいずれの段階においても認識できなかったことが考えられる。

駆動くさがりと駆動スプロケットの接触痕

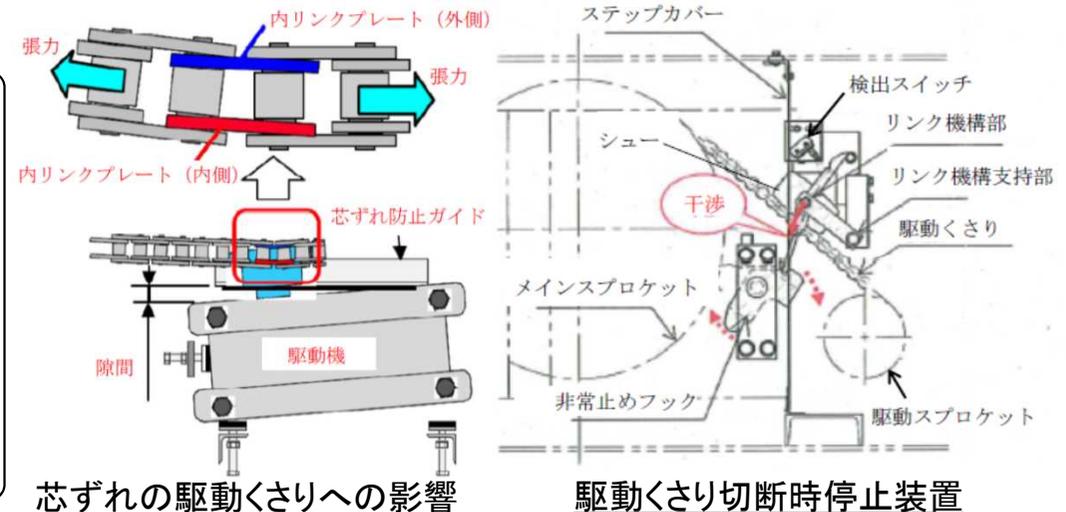
芯ずれの影響

駆動くさり切断時停止装置
